DICTAMEN PERICIAL SOBRE EL SUELO TÉCNICO DE LA CUBIERTA
SUPERIOR DEL EDIFICIO DENOMINADO [REDACTED]
SITUADO EN LA [REDACTED] DE BARCELONA

Fecha: Septiembre 2025

Ref.: 23-25 [REDACTED]

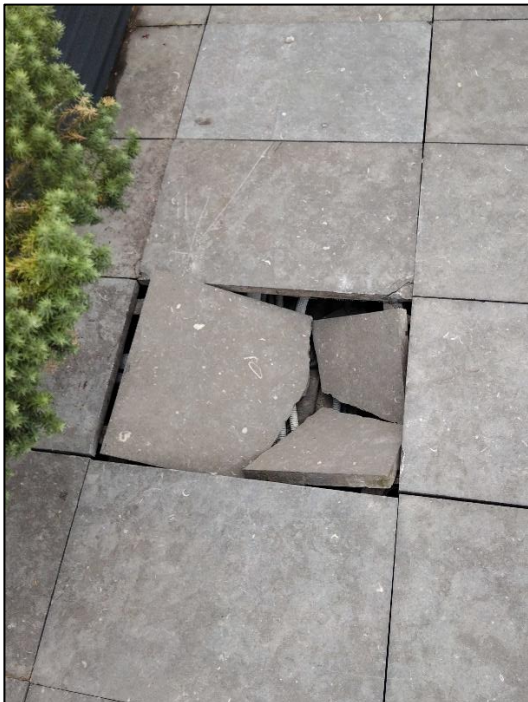
- Regularmente se tienen que sustituir piezas que se fisuran y otras que se rompen.
- Aunque las piezas se suministren con malla de refuerzo adherida por la parte inferior también se producen roturas en este tipo de piezas.
- Se produce el levantamiento de piezas al pisar sobre éstas.
- Se producen desconchones que provocan irregularidades en el pavimento.

Estos incidentes han comportado tropiezos y caídas de los usuarios.

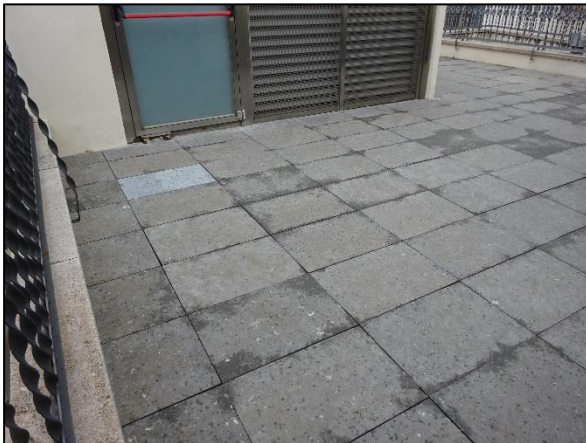
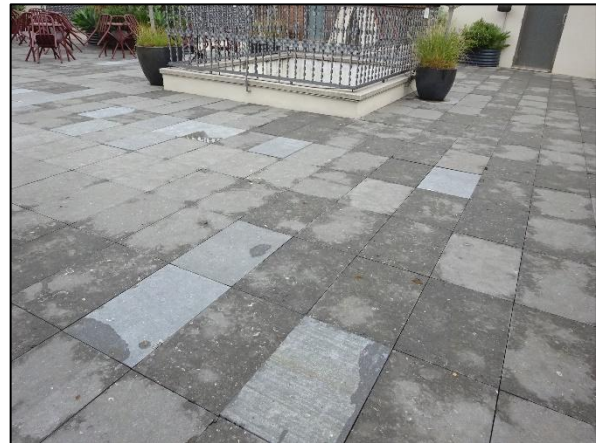
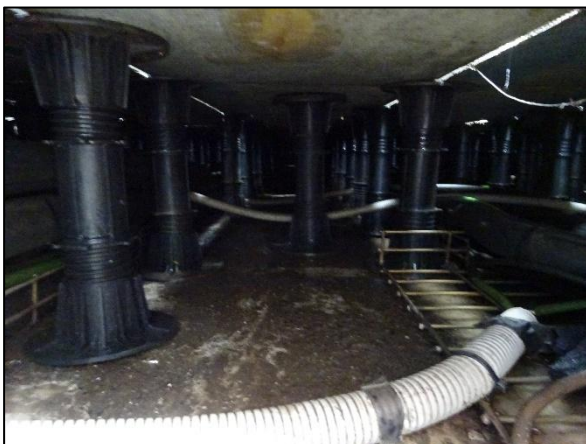
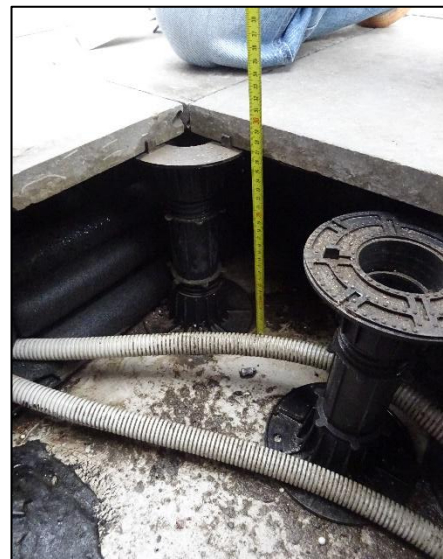
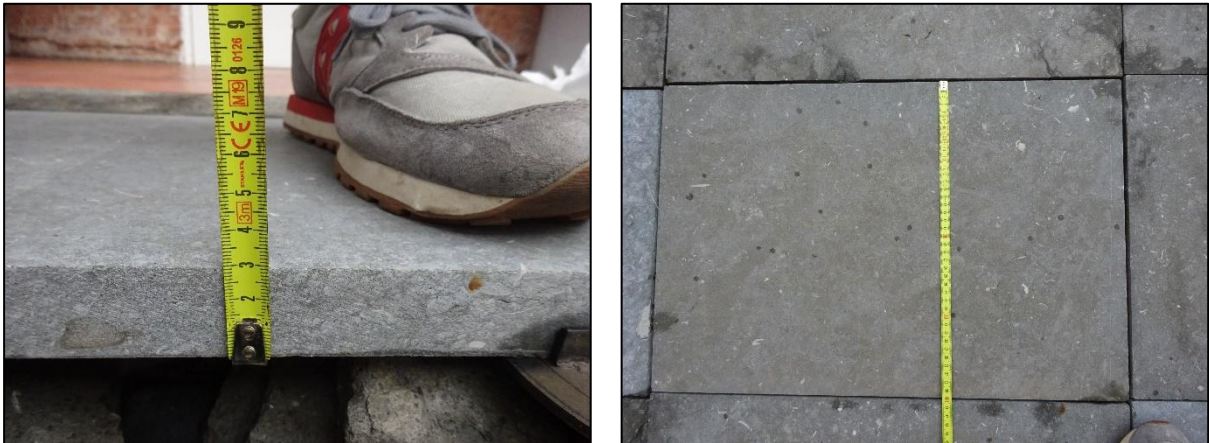
En la inspección ocular se comprueba que el pavimento de acabado de la cubierta del edificio está resuelto con piezas de piedra de San Vicente, en formato 60x40x3 cms. (largo x ancho x espesor). La tipología de las piezas se confirma a través de una factura de suministro de material. El acabado superficial se estima que se trata de un "corte de sierra". Nos encontramos ante lo que se denomina "suelo técnico", es decir, un pavimento elevado, dispuesto sin amorterar (sin adherir), sobre unos soportes que se denominan plots. Con esta solución se consigue una superficie de tránsito plana y el paso de instalaciones a través de la cámara existente entre las piezas de pavimento y la formación de pendientes de la cubierta.

Se comprueba que hay piezas distribuidas por toda la superficie pavimentada que tienen un tono diferente y un mejor estado que la mayoría, lo que pone de manifiesto que se trata de sustituciones de las piezas instaladas en origen.

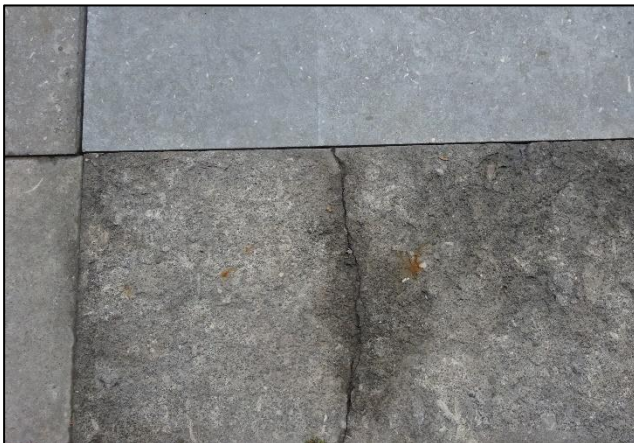
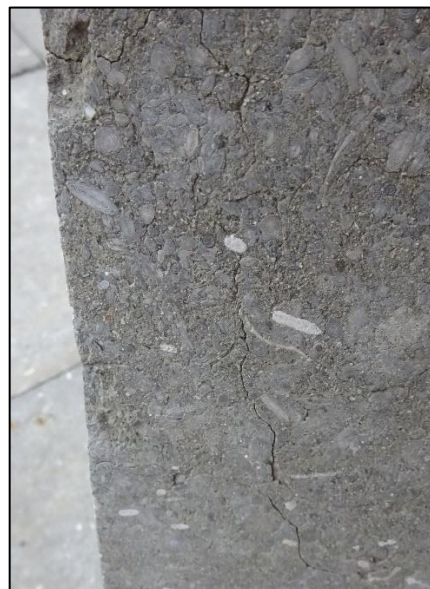
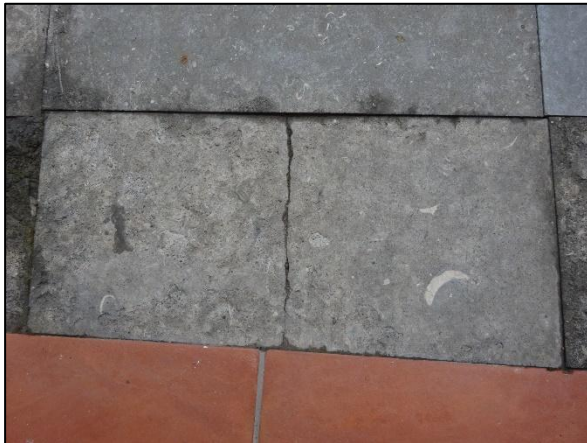
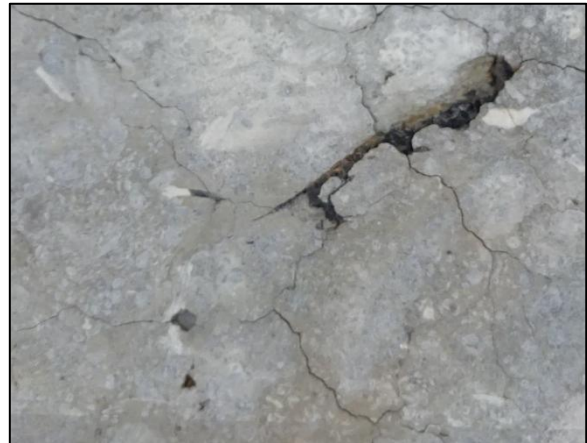
Existe fisuración en un gran número de piezas, según se muestra a continuación:

Las fisuras de escaso espesor, propias del material, pueden incrementarse en longitud y profundidad a medida que envejece el material como consecuencia de los agentes atmosféricos y los movimientos de dilatación-contracción. Las heladas, ni que sean de forma aislada, son un factor agravante. Este conjunto de factores negativos comporta que a lo largo del tiempo la capacidad portante del material se vea mermada y termine rompiendo la pieza.

Del análisis realizado se determina que la piedra de San Vicente no es un material adecuado para un suelo técnico en un espacio de pública concurrencia. Se precisa la sustitución total del pavimento de piedra de San Vicente por otro que no sea pétreo. También se deberán disponer de nuevo los plots para adecuarlos a las dimensiones de las nuevas piezas, conseguir una perfecta retícula con juntas uniformes y obtener una correcta planicidad.

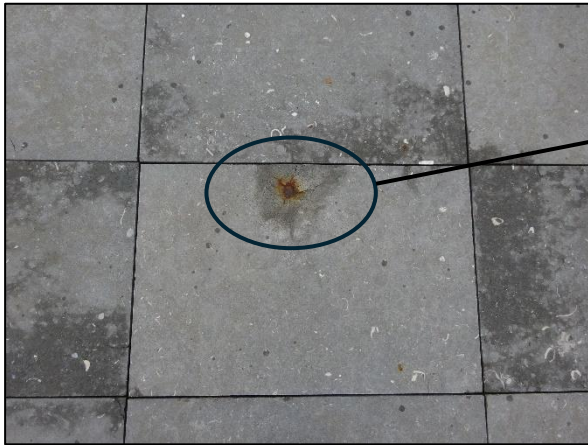
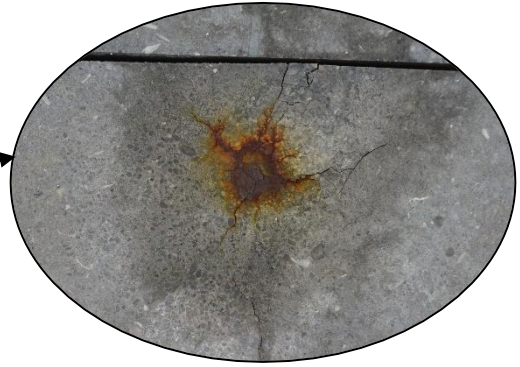
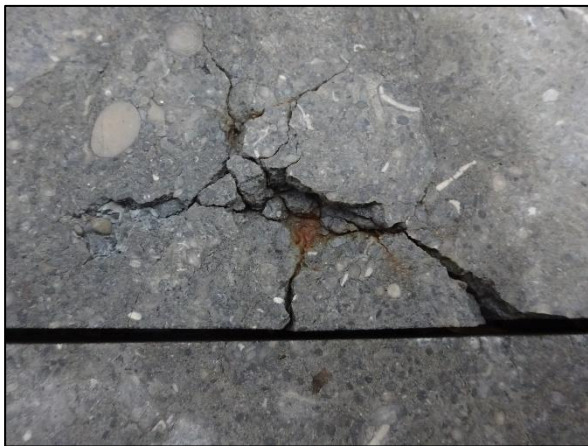
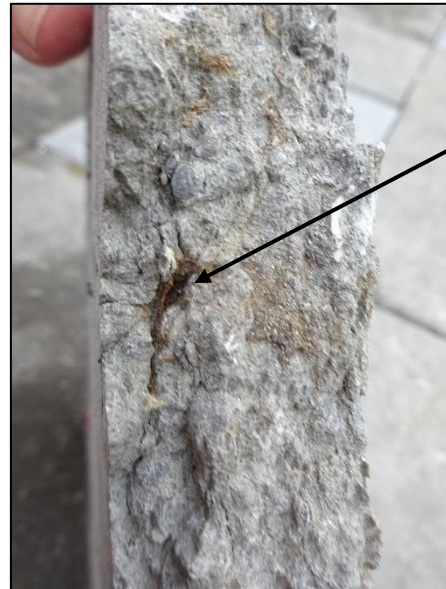
La piedra de San Vicente tiene presencia de hierro en su composición. El agua de lluvia e incluso grados elevados de humedad ambiente provoca que estas partículas se conviertan en óxido de hierro. El aumento de volumen del proceso de oxidación y corrosión que se produce deviene en la formación de fisuras y desconchones. Las fisuras que se inician en la superficie debilitan las piezas y además implica que se inicie el proceso de degradación expuesto en el apartado anterior. El proceso de corrosión que se desarrolla en el interior de las piezas es más lento, puesto que la afectación por el agua es menor y más dilatada en el tiempo. Sin embargo, los efectos suelen devenir más graves, puesto que se produce la rotura de la pieza de forma repentina, cuando la estructura interior de la piedra no soporta las acciones del óxido de hierro.

En cuanto a los desconchones, comportan que la superficie se vuelva irregular, afectando al uso general del espacio.

A continuación se aportan fotografías representativas de estos daños detectados:

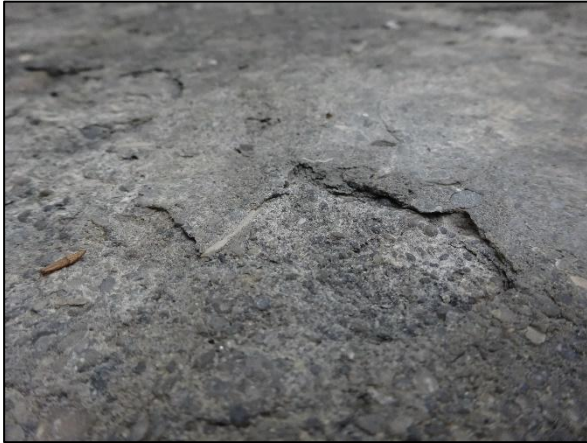
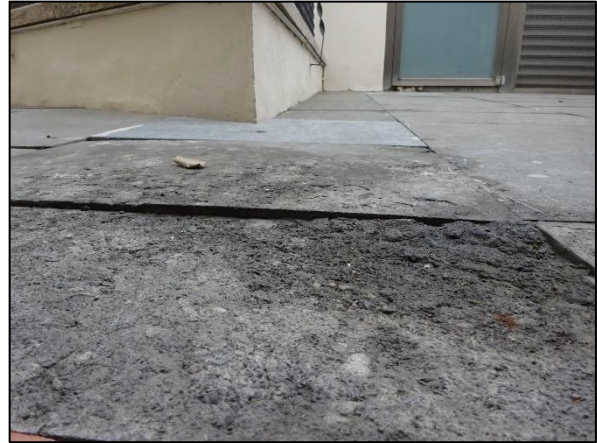
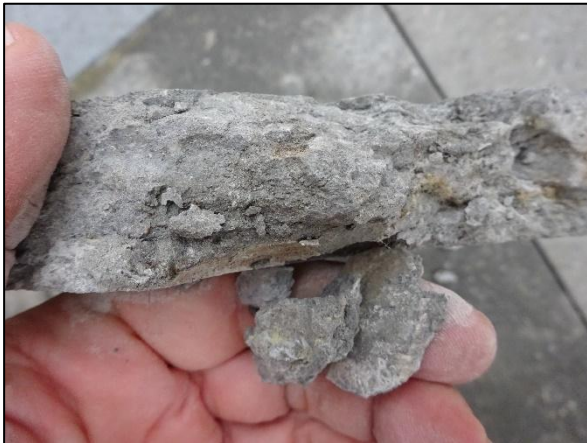
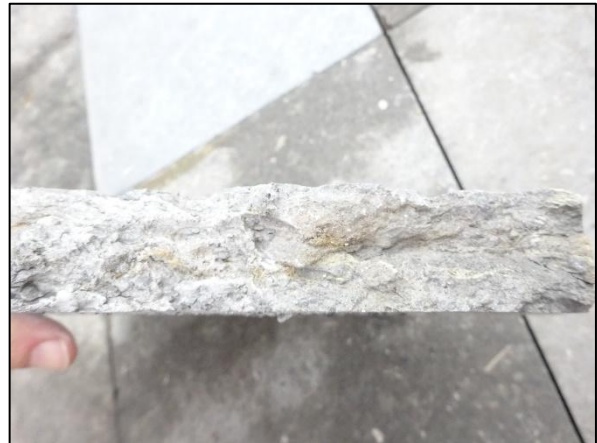
Se detectan descamaciones superficiales y el fenómeno de desplazación en unas piezas acopiadas en un recinto de la cubierta. Se muestra en las fotografías siguientes:

Las descamaciones comportan irregularidades en la superficie y por lo tanto afectación al normal uso de la terraza, además de la reducción del espesor de las piezas. Esto implica una menor resistencia a flexión y consecuentemente riesgo de rotura. Las desplazaciones alteran la compacidad y estructura interna de la piedra y por tanto la debilitan notablemente, aumentando el riesgo de rotura.

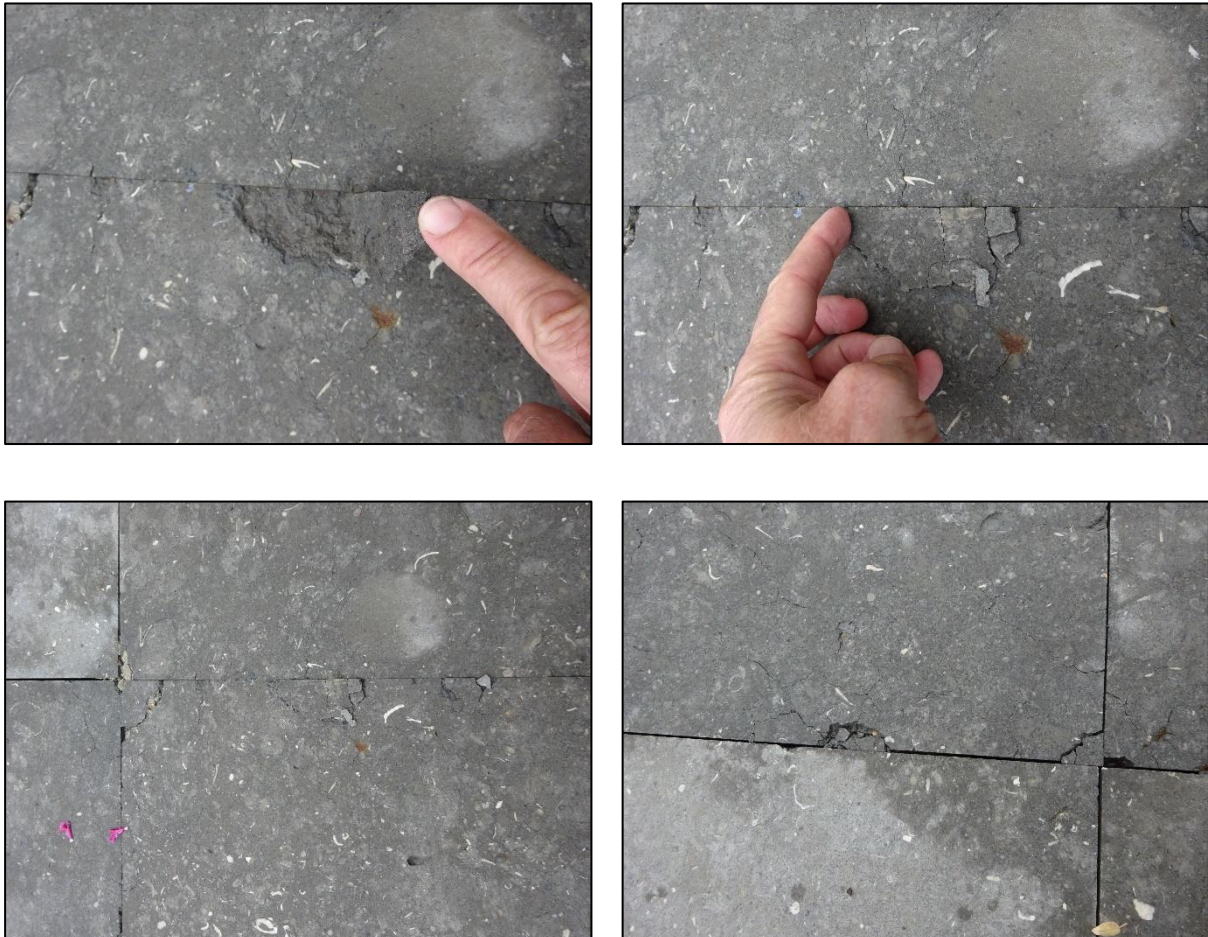
Se detecta un gran número de piezas que están en contacto unas con otras, cuando deberían disponer de juntas abiertas en todo el perímetro.

Como puede verse en las fotografías, se producen desconchones, fisuraciones y roturas por estar en contacto. Los efectos de los movimientos de dilatación-contracción, el choque térmico y los esfuerzos por fricción (por falta de estabilidad de las piezas, que se expondrá más adelante), comportan lesiones en las piezas. En las esquinas se observan roturas, que suponen un alto riesgo de fallo de la pieza al tratarse de los puntos de apoyo principales.

Esta falta de junta ente piezas está originada por una colocación incorrecta y sobre todo por haberse utilizado una piedra natural para la formación de un pavimento técnico. Las piezas instaladas, al fabricarse en taller mediante el corte de piezas mayores extraídas de bloques, tienen una alta variación dimensional. Por tanto, resulta dificultoso encajarlas en la retícula que requiere un pavimento técnico.

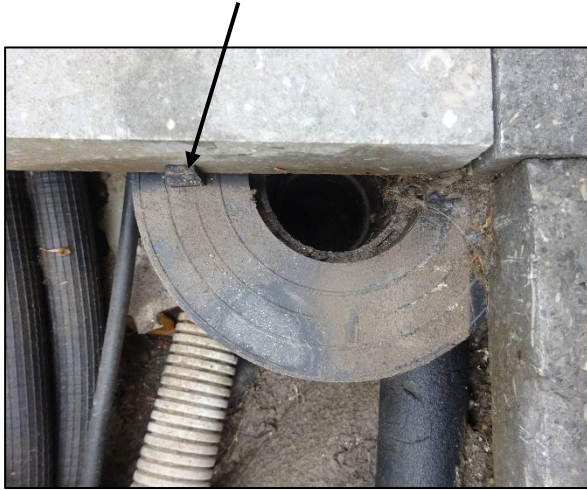
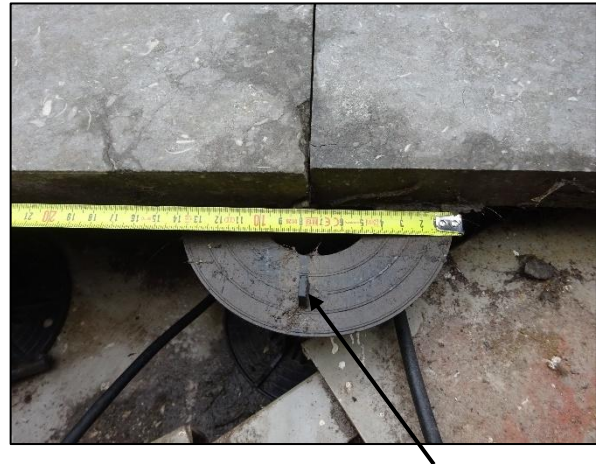
Como puede verse en la siguiente fotografía, los plots disponen de pestañas para asegurar la junta regular entre piezas. Allá donde se tocan las piezas o la junta es mínima se han cortado.

Se pone de manifiesto la falta de compatibilidad entre el sistema de suelo técnico y la utilización de piezas que no sean fabricadas en moldes o con una variación dimensional muy inferior a la obtenida con el uso de piedra natural.

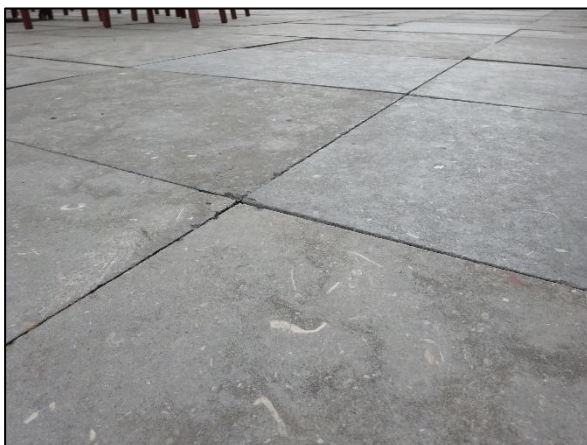
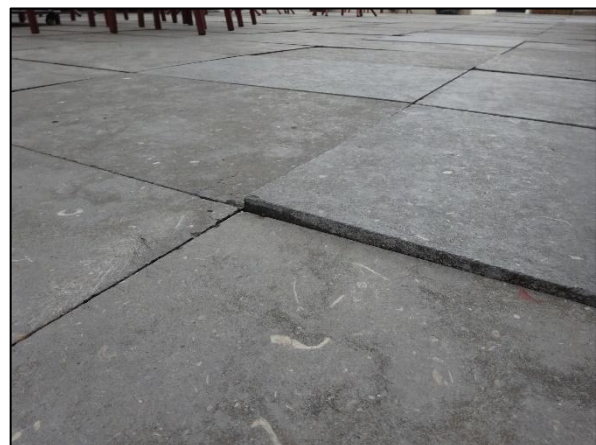
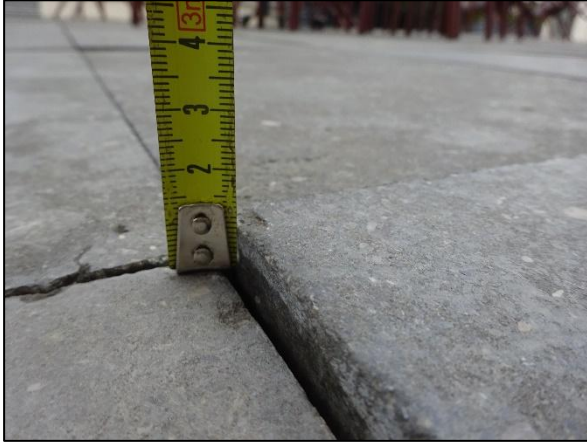
Al caminar sobre el suelo técnico se produce el movimiento de piezas porque no están correctamente asentadas. En las siguientes fotografías se muestra una zona sin circulación, en primera instancia, y el levantamiento que se produce si se pisa en el extremo de una de las piezas, en la segunda fotografía.

Se llegan a producir levantamientos de hasta 9 mm. Aparte de ser un defecto supone un elevado riesgo de tropiezo para las personas usuarias.

Estas dos incidencias tienen una relación directa con el material natural utilizado, atendiendo a que se dan tanto en piezas sustituidas como en piezas antiguas. Las variaciones en el espesor de las piezas suministradas, así como las variaciones dimensionales sufridas por los procesos patológicos descritos más arriba, causan estas incidencias.

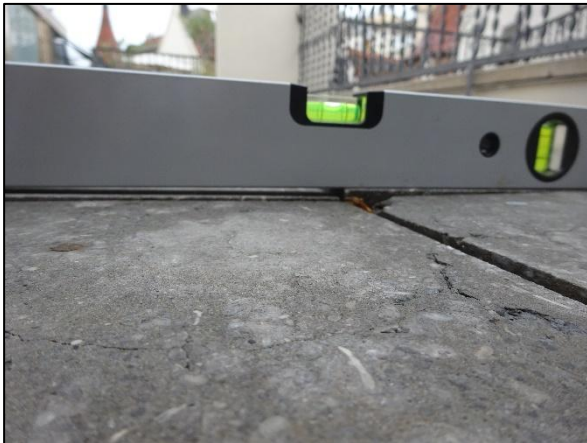
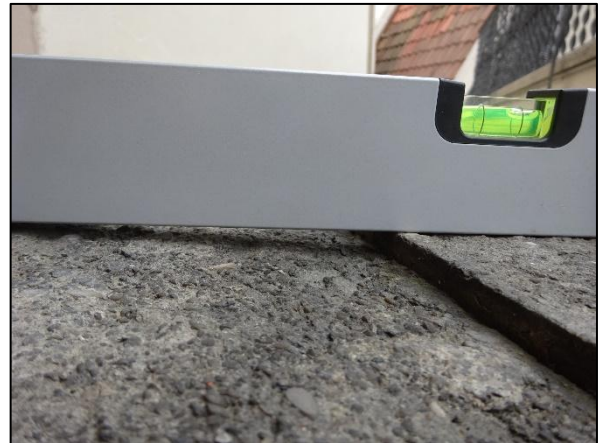
No existe un enrase superior de toda la superficie, según se muestra a continuación:

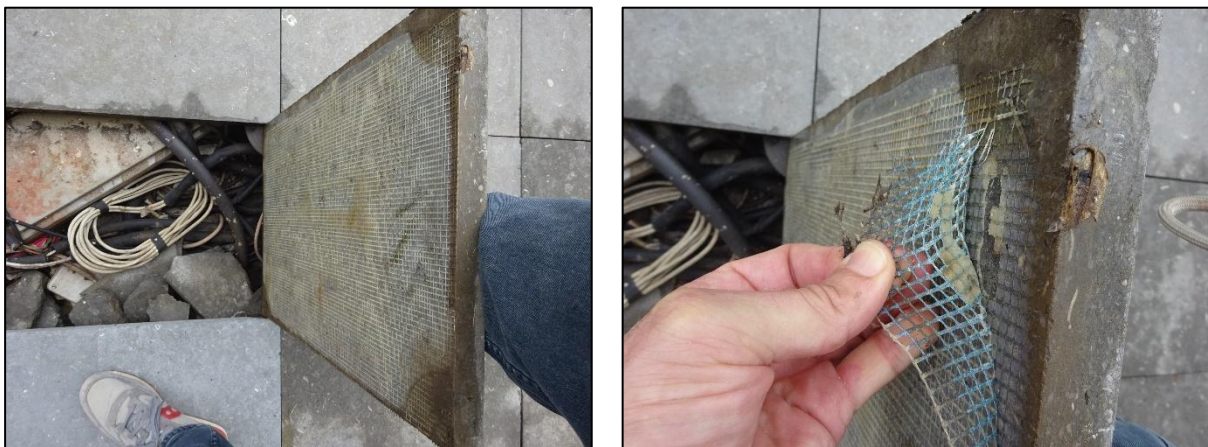
En varias piezas de pavimento que se levantaron para realizar la inspección se detectó que tenían una malla adherida. Según se informó al perito, a raíz de las roturas de piezas que se iban produciendo periódicamente, se suministraron con esa malla de refuerzo. Efectivamente se comprobó que el acabado visto de estas piezas era diferente. La malla adherida, aparte de no ofrecer ninguna mejora en cuanto al comportamiento a flexión se refiere, tampoco limita las roturas ni evita el hundimiento cuando las piezas se rompen. Tiene una muy deficiente adhesión sobre la piedra y se desprende con la mano fácilmente.

Teniendo en cuenta los aspectos relacionados en el anterior apartado, se evidencia la improcedencia de cualquier sistema de refuerzo de las piezas. El refuerzo no solucionaría ninguna de las afectaciones existentes, descritas en el apartado 2 del presente dictamen, no garantizaría el buen uso y tampoco evitaría el riesgo de causar daños a las personas que circulen sobre éste.

Como alternativa de sustitución, a valorar con los servicios técnicos de Patrimonio de la Administración, se proponen piezas prefabricadas coloreadas en masa, hidrofugadas, con armadura interior de acero inoxidable incorporada en la masa y con acabado texturizado antideslizante.
