DICTAMEN PERICIAL SOBRE DEFECTOS EXISTENTES EN LA VIVIENDA SITUADA EN LA PLANTA PRIMERA DEL EDIFICIO DE LA CALLE [REDACTED] (BARCELONA)

Emplazamiento: Calle [REDACTED]
[REDACTED] (Barcelona)

Fecha: Mayo 2023

Ref.: 08-23 [REDACTED]

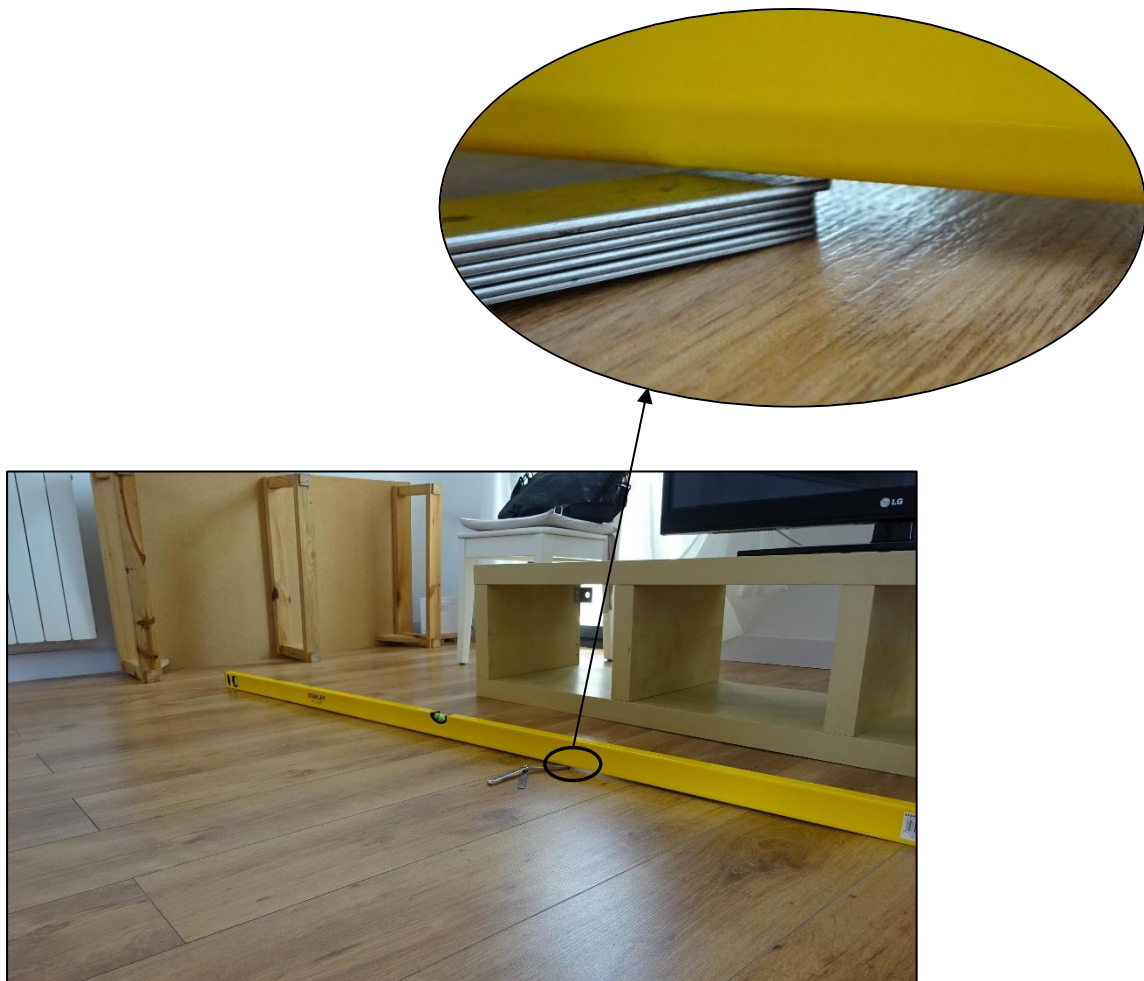
Se han realizado mediciones de la planeidad (planicidad) del pavimento de la sala-cocina con regle de 2 metros y se ha comprobado que existen zonas deprimidas y falta de horizontalidad, llegando a alcanzar desniveles de hasta 4,5 mm. En la siguiente imagen se muestra la depresión existente.

Según lo expuesto, el pavimento carece de una horizontalidad y planicidad aceptables y coherentes con las buenas prácticas de la construcción. Además, estos cambios de pendiente y zonas donde se produce hundimiento comportan que la tarima no “trabaje” correctamente y su durabilidad se reduzca. Las juntas entre lamas se tensionan y se desajustan, adquiriendo holgura.

Se requiere la nivelación de toda la superficie afectada. Para ello se tendrá que desmontar la tarima de estas zonas que presentan incidencias así como tramos hasta

paramentos para poder desmontar y montar el clipado de las lamas. Los trabajos necesarios son:

- Trasiego de mobiliario desplazándolo fuera de la zona de influencia y recolocación una vez finalizados los trabajos.
- Retirada del zócalo, carga sobre contenedor y transporte a vertedero.
- Desmontaje del parquet y retirada del foam. Se contemplará la retirada desde debajo del mueble de cocina hacia las habitaciones.
- Aplicación de mortero autonivelante previa limpieza del soporte.
- Recolocación del parquet retirado con nueva lámina tipo foam.
- Suministro y colocación de nuevo zócalo prelacado de 9 cms. de altura.
- Repintado paredes sobre zócalo sustituido.

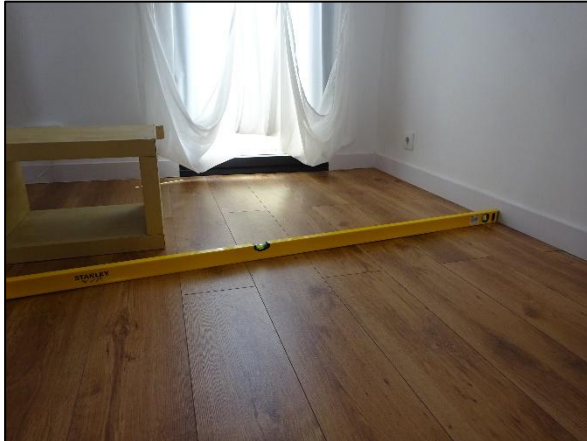
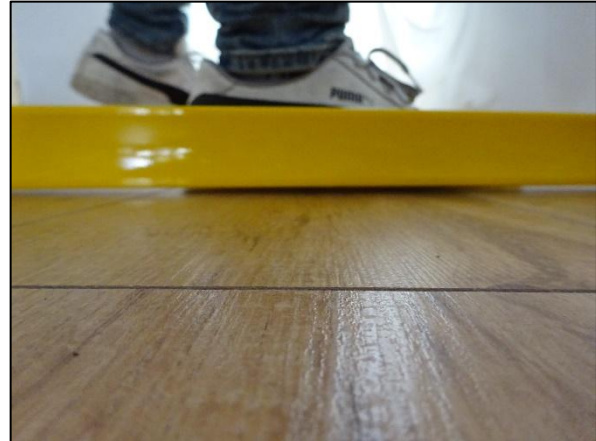
En las siguientes imágenes se muestra cómo en una zona de la sala próxima a la habitación principal el parquet no presenta ninguna zona deprimida y cómo se hunde al pisar junto al regle. En este caso se produce un hundimiento de 4 mm., según se desprende de la comprobación con medidor de espesores.

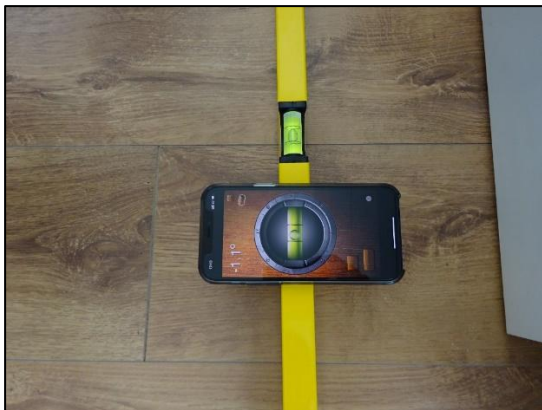
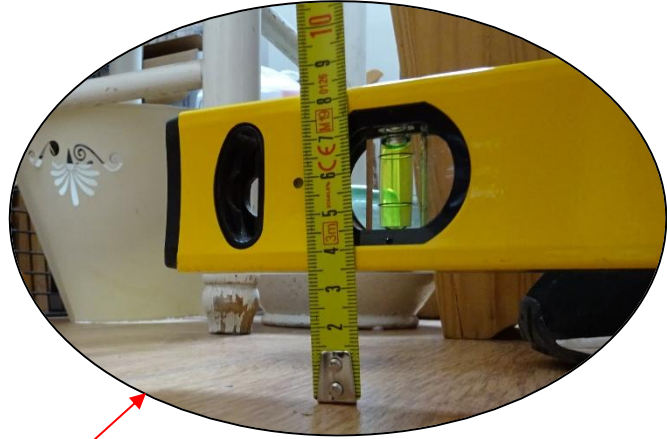
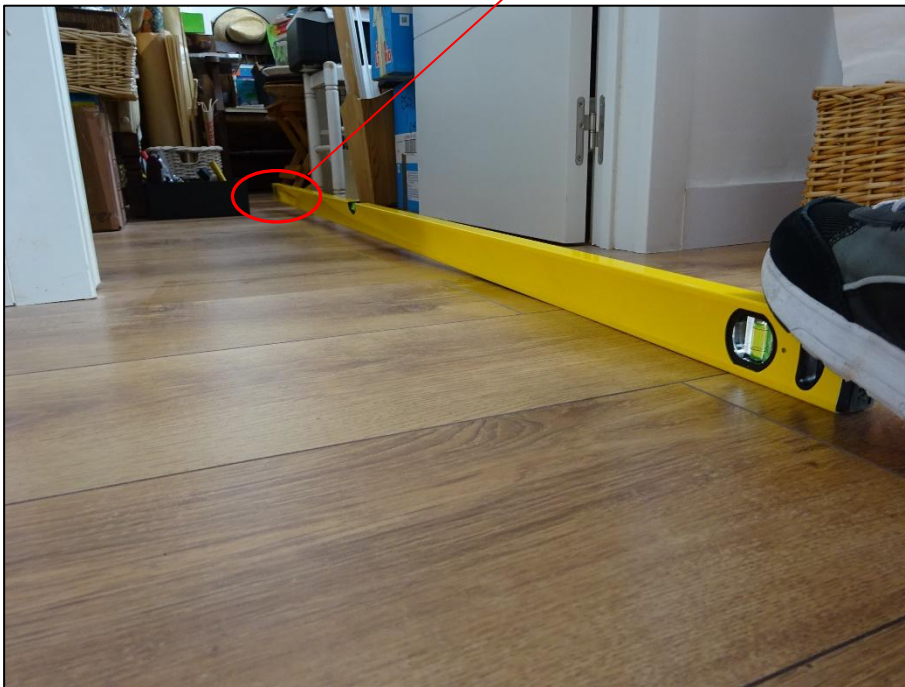
Comprobaciones en habitación secundaria:

Si colocamos el nivel desde la sala-cocina hacia el interior de las habitaciones se produce un desnivel de 3,5 cms. en la habitación secundaria y de 1,5 cms. en la habitación principal. Se producen pendientes en el pavimento de hasta el 2,6%.

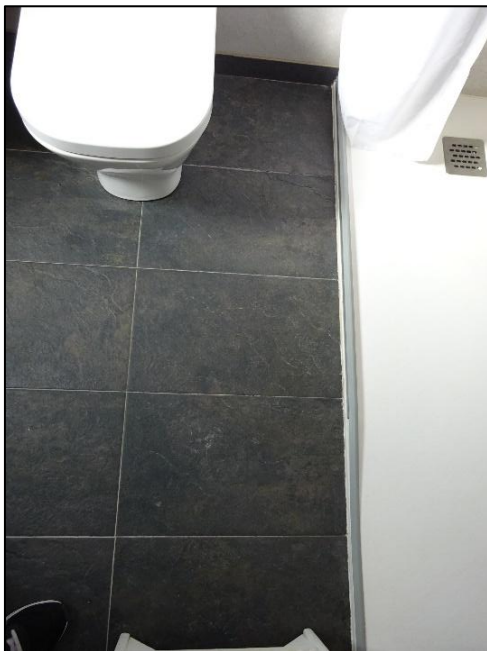
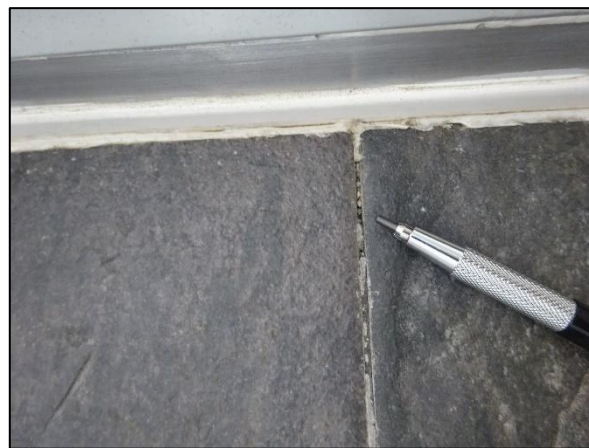
Cuatro piezas de pavimento que se encuentran colocadas junto al plato de ducha presentan defectos de colocación. Se encuentran con zonas huecas en la superficie de contacto con el soporte. Esto ha comportado defectos en el rejuntado.

Aparte de los daños en el rejuntado del pavimento en la zona de afectación, consecuencia de la falta de material de agarre en toda la superficie de las piezas, se ha realizado la prueba de golpeo con martillo de nylon y el resultado ha sido determinante. Se produce un sonido hueco que pone de manifiesto la defectuosa colocación. No es admisible el estado en que se encuentran estas piezas porque existe un riesgo elevado de rotura al pisar sobre ellas, además de la inestabilidad en el rejuntado que se está produciendo.

Se constata un defecto de colocación por parte del operario en estas piezas próximas al plato de ducha.

Se deberán sustituir las cuatro piezas ya que no se considera viable extraerlas sin romperlas; más aun teniendo en cuenta que se encuentran en contacto con el plato de ducha.

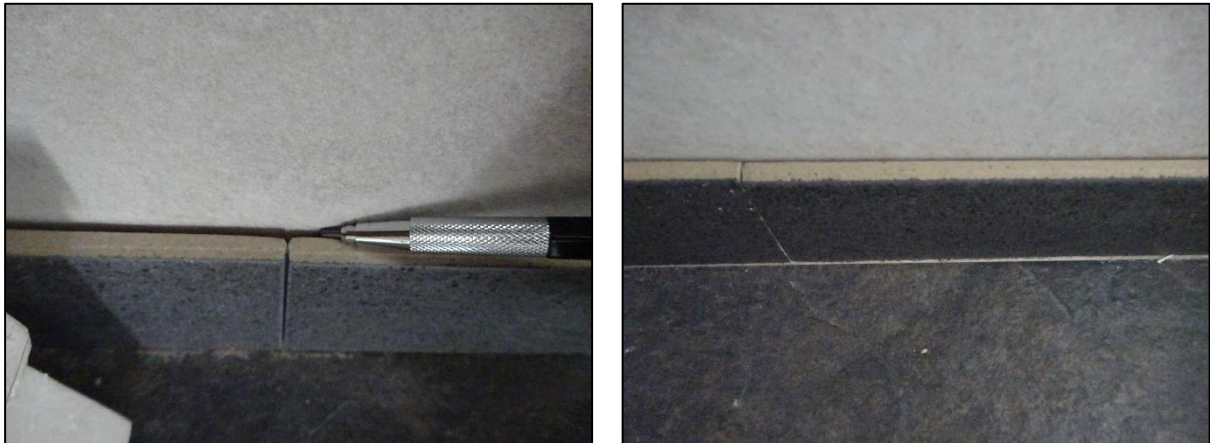
También se constata la falta de rejuntado del zócalo colocado en los paramentos verticales, según se muestra:

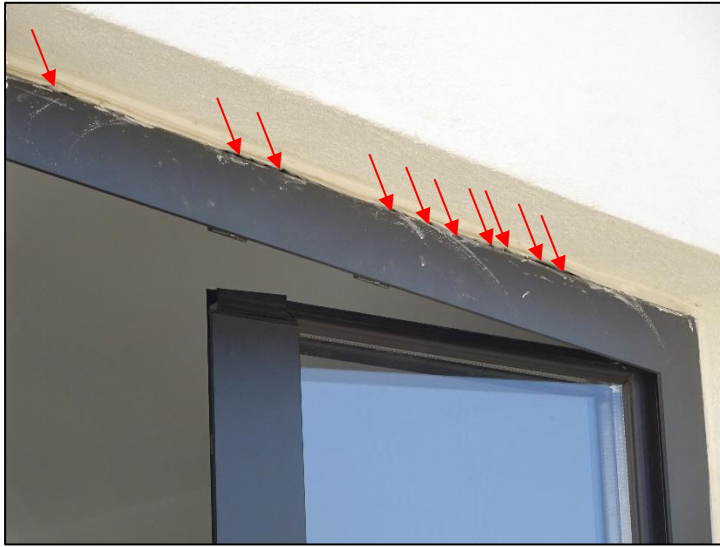
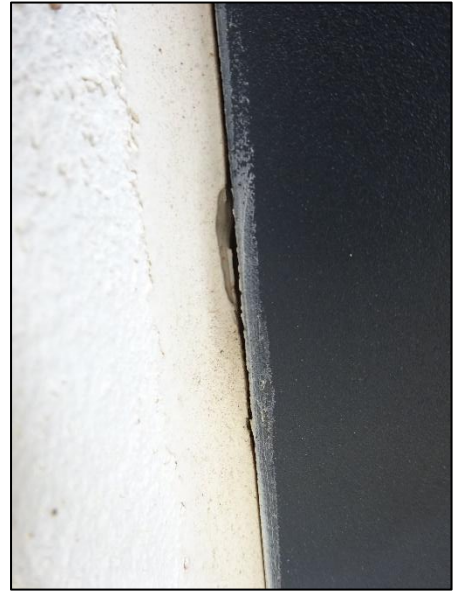
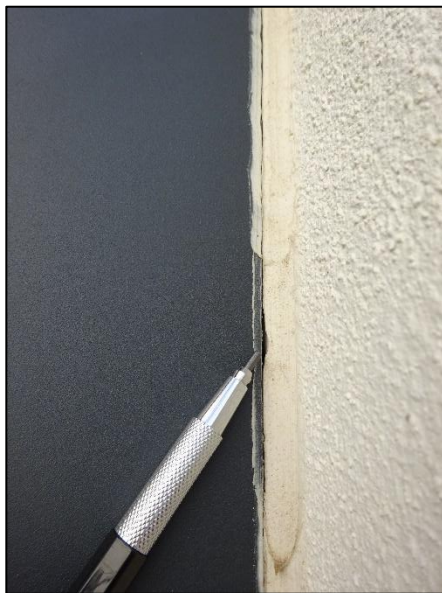
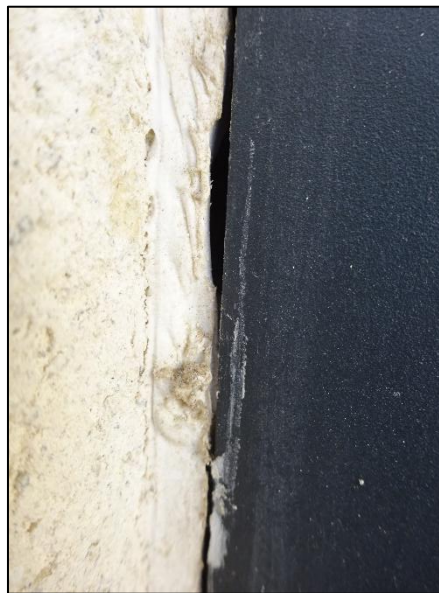
El sellado del perímetro de las carpinterías de fachada es defectuoso. En las 3 balconeras de fachada, la balconera posterior y la ventana de la habitación no se ha realizado correctamente el sellado. En las siguientes fotografías se muestra una vista general de una balconera y detalle de diferentes zonas donde se ha producido la apertura de la junta entre la carpintería y la pared del perímetro del hueco arquitectónico.

El sellado no solapa sobre la carpintería, sino que solamente entra en contacto por lo que con los movimientos de dilatación-contracción se ha separado del perfil de las ventanas (ha perdido adhesión) y en consecuencia se abre la junta. Esta deficiencia es producto de un mal solape y por tener "poco cuerpo" (poco espesor).

Se requiere la retirada de los sellados existentes y aplicar un nuevo cordón correctamente.

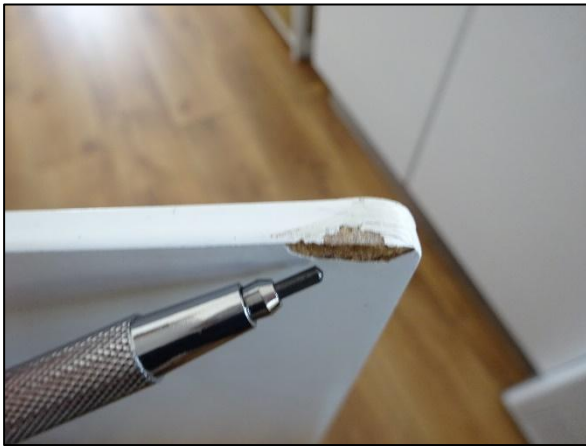
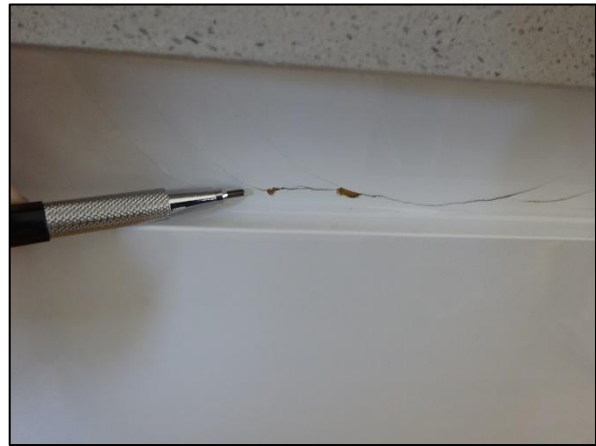
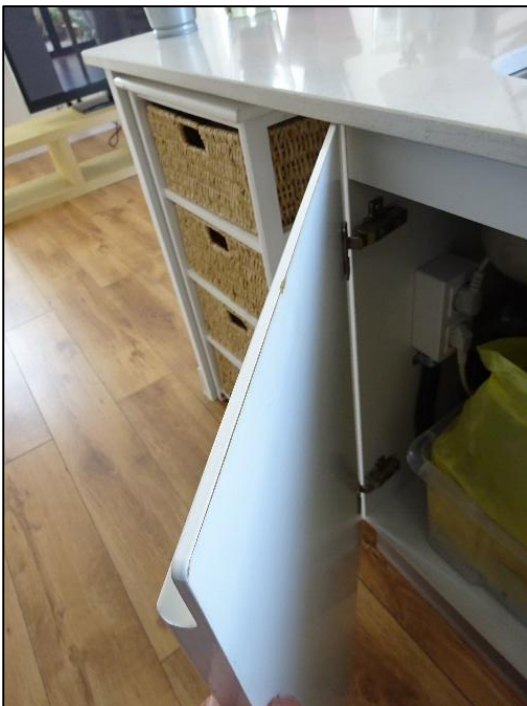
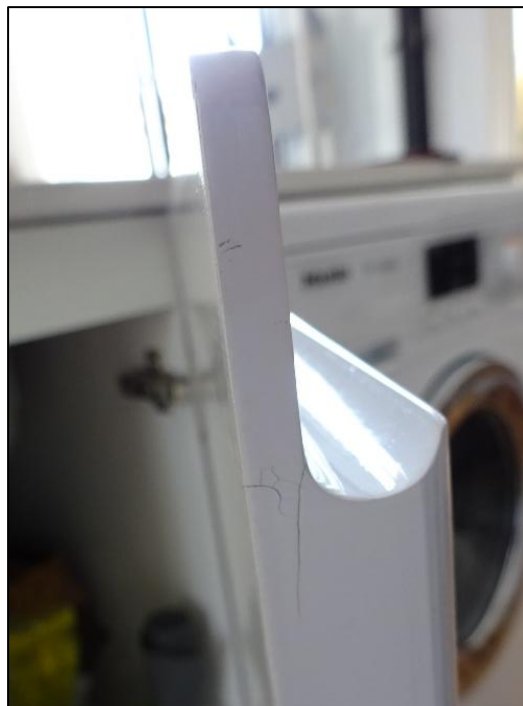
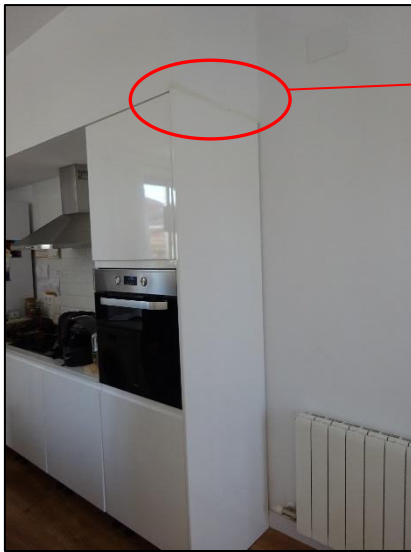
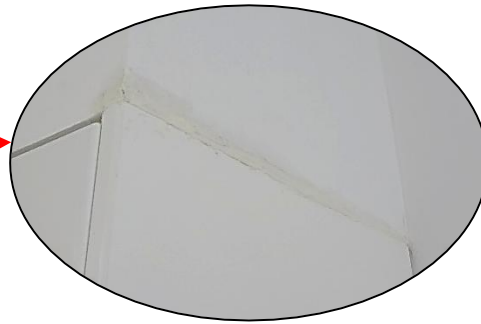
- 2 puertas de 60x70 cms. y 2 de 44x70 cms. con daños en el lacado.
- 4 puertas con daños en el lacado y en la madera.
- Entrega deficiente entre el lateral del horno y la pared.
- Defectos en la estructura de apoyo de la encimera del mueble isla que comporta que esta fleche y no mantenga la horizontalidad.

Los defectos en las puertas y lateral del horno se tratan de afectaciones relacionadas con la fabricación de los muebles, con el montaje, con el acabado y con trabajos posteriores relacionados con la obra de reforma.

Se requiere la reparación y relacado de 6 puertas y la sustitución de las 4 puertas rotas. En el lateral del horno se deberá intervenir en el peto superior para enrasarlo y formar una junta.

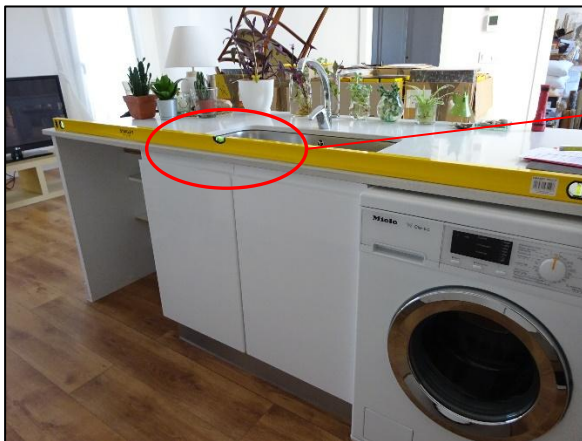
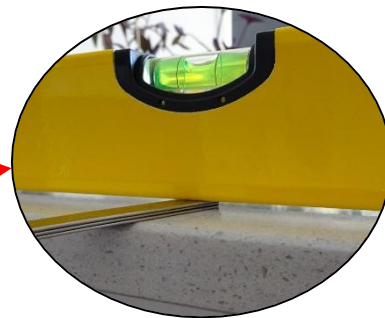
La falta de horizontalidad de la encimera es un defecto de montaje ya que se deberían haber colocado refuerzos/apoyos centrales para evitar la flecha.

En cuanto a la encimera, tendrá que desmontarse para poder instalar refuerzos metálicos en los módulos centrales del mueble y así conseguir un correcto asentamiento del silestone de encimera.

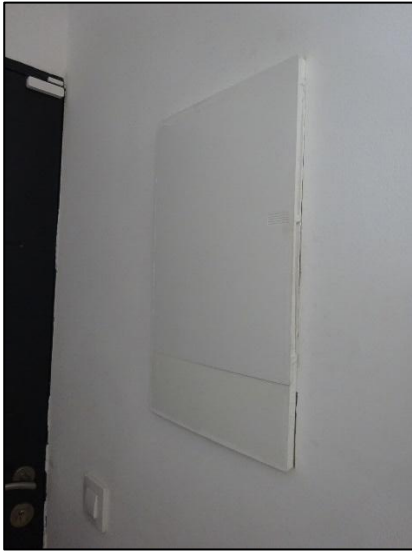
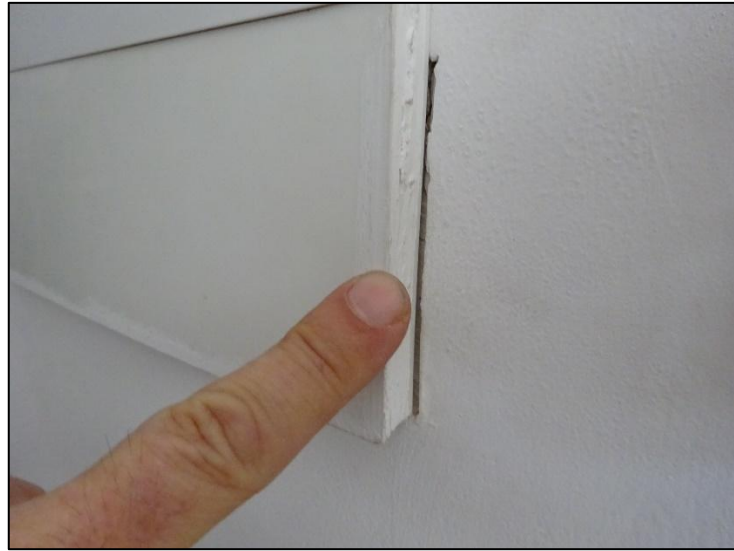
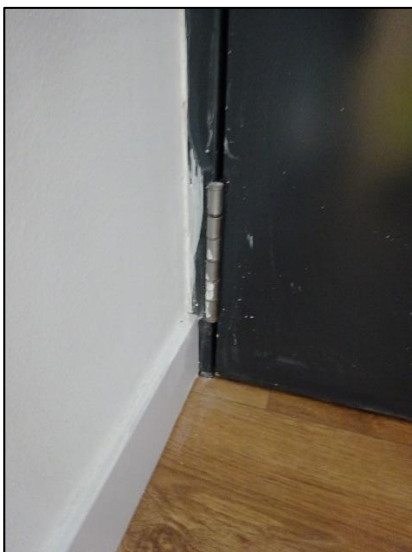
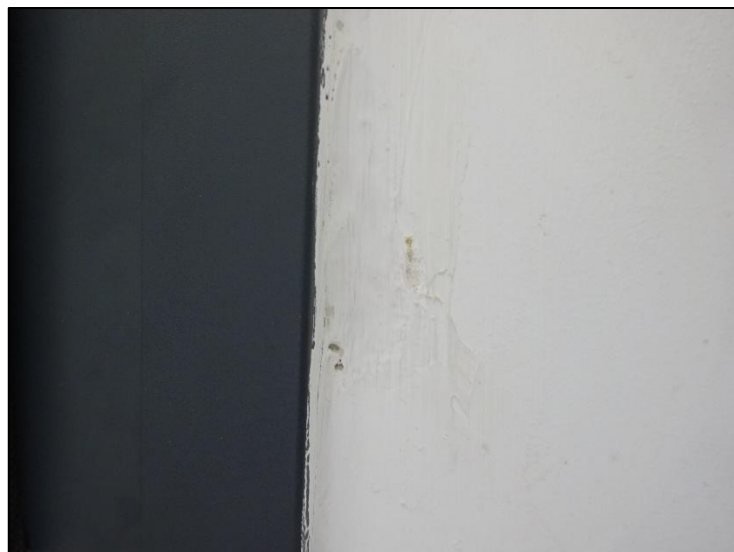
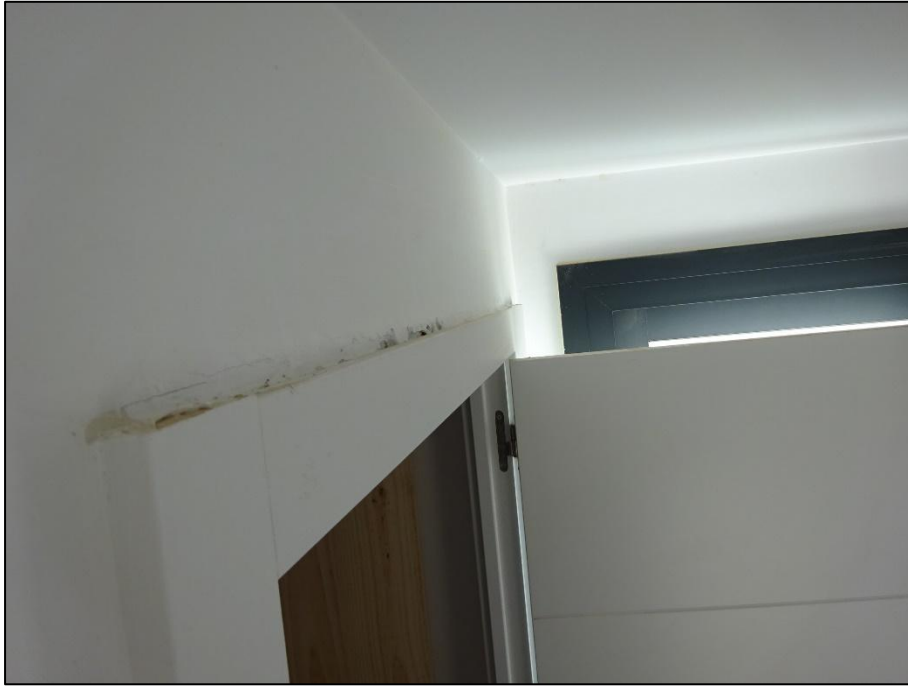
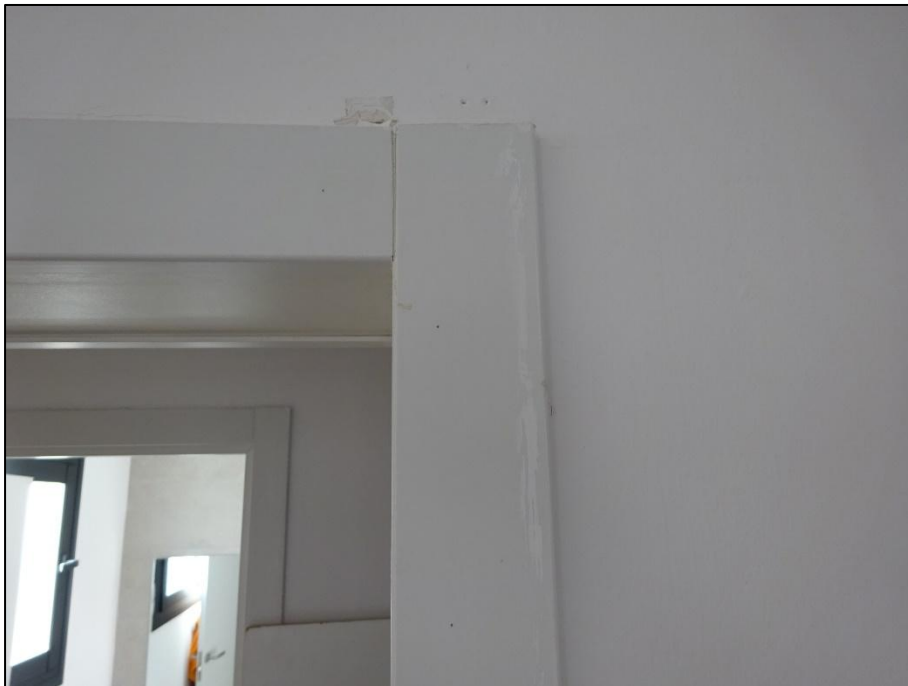
Existen defectos en los acabados de yeso y pintura de los paramentos. Se constatan huecos sin tapar, zonas rugosas, rebabas, etc. También se observa una zona del techo de la habitación principal donde no ha cubierto correctamente la pintura. Las manchas producidas por no haber encintado correctamente previamente a los trabajos de pintura son evidentes.

Nos encontramos con defectos de yeso y pintura consecuencia de una mala praxis por parte de los industriales intervinientes.

Se requieren actuaciones puntuales de empastado, lijado y repintado así como limpieza de las manchas de pintura en los tapajuntas de las puertas, armario eléctrico y zócalos.

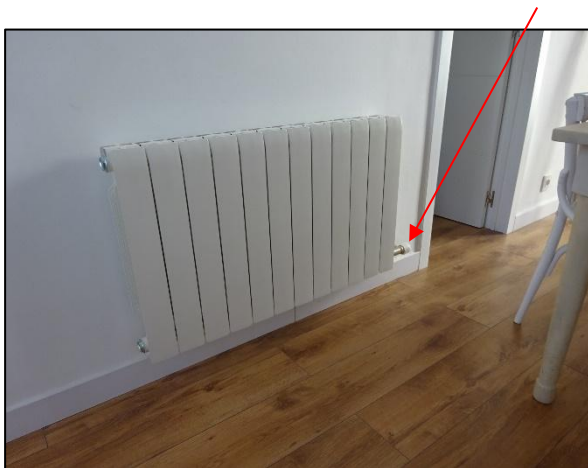
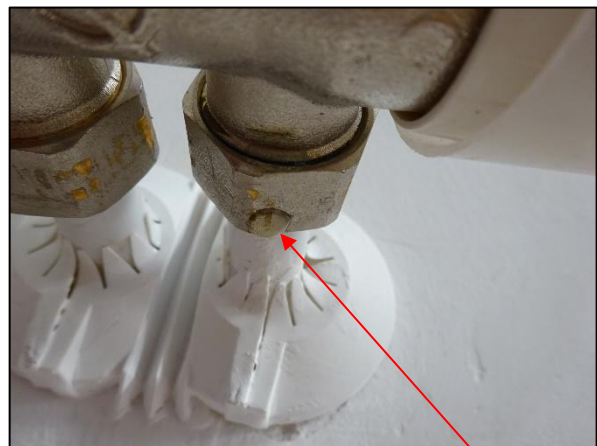
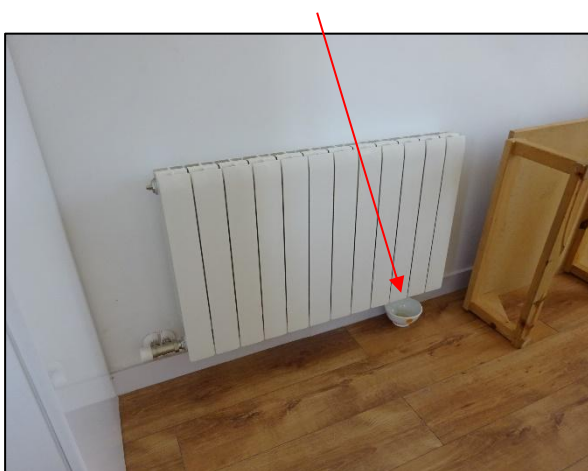
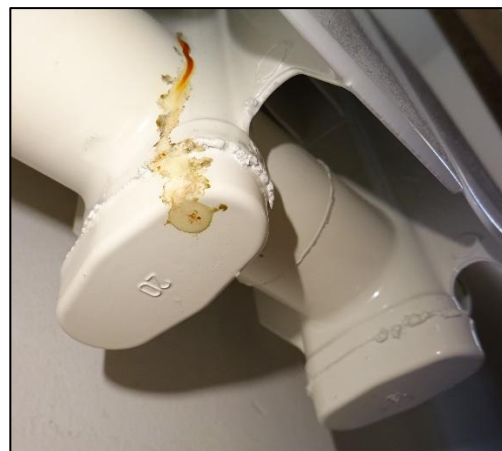
Dos radiadores de la sala-cocina pierden agua. En uno de ellos puede verse el goteo en la llave y en el otro las manchas producidas por la pérdida de la unión entre dos elementos.

Se trata de incidencias relacionadas con la puesta en marcha de la calefacción.

Se tendrá que desmontar el radiador que presenta una fuga entre elementos para poder proceder con la reparación. En el otro se reparará la unión del tubo con la llave. Para llevar a cabo estos trabajos se tendrá que vaciar el circuito de agua. Una vez reparado se llenará de nuevo y se realizará la prueba de estanqueidad y puesta en marcha de la instalación comprobando su correcto funcionamiento.

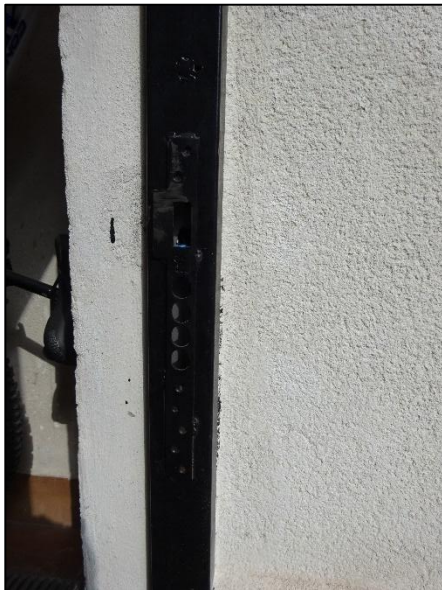
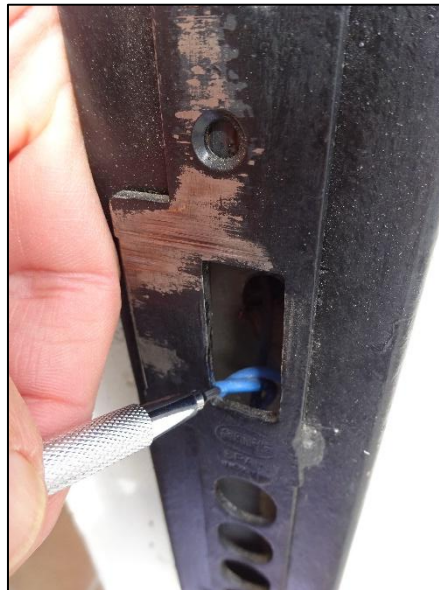
El sistema de apertura de la puerta de la fachada para acceso desde la vía pública no funciona. Existe comunicación entre la placa exterior y la unidad interior pero no puede abrirse la puerta al no existir el mecanismo instalado en la cerradura. Se muestra a continuación:

No se han terminado los trabajos de cerrajería junto con los de comunicaciones para dotar a la puerta de apertura a distancia.

Se requiere la intervención del industrial cerrajero, en coordinación con el instalador, para alojar un sistema de apertura en el marco de la puerta y conectarlo debidamente al cableado del interfono.

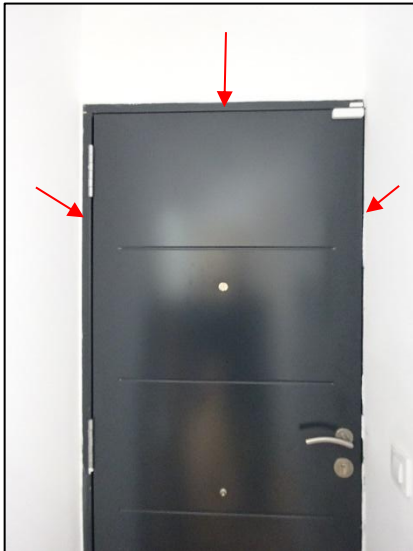
Puerta sin marco derecho.

Se pone de manifiesto que se ha producido un error de ejecución en la pared o revestimiento que ha comportado la incidencia en la puerta de entrada y en la falta de paralelismo con la pared del recibidor enfrentada, que hace de divisoria con el baño. Se trata de una solución chapucera que ofrece un acabado deficiente además de un uso inadecuado de la puerta.

Se propone mejorar la situación actual para que el resbalón de la puerta no toque en la pared y para que queden dos centímetros de marco de puerta en ese lateral, que es menos que en el otro lado, pero al menos la funcionalidad de la puerta será correcta. De esta manera también se conseguirá que la curva que hace la pared no sea tan evidente. Esta solución comportará el repicado de esa cara de la pared divisoria para reducir ligeramente el espesor. Implicará el suministro de nuevas lamas de parquet en esta zona, ya que al ampliar la anchura quedarían cortas, así como nuevo tramo de zócalo. También se requerirán trabajos de yeso y pintura en pared y marco de puerta. Estos trabajos son los que se valorarán en el apartado correspondiente.

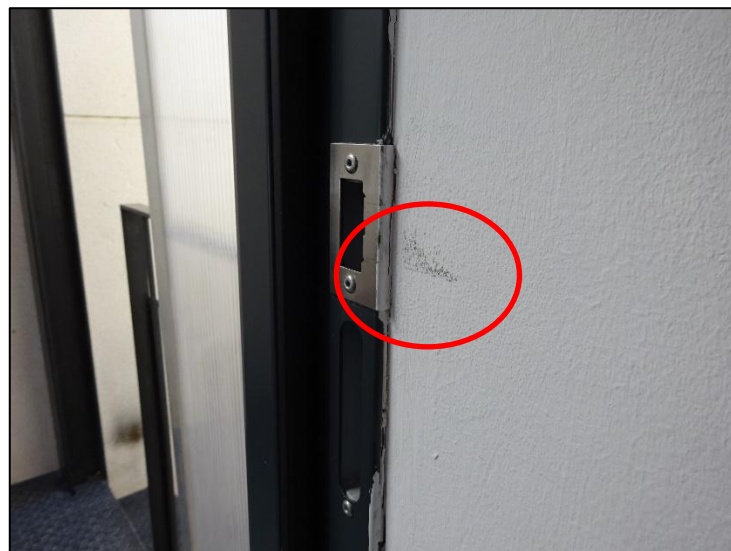
Resbalón que toca con la pared por no haber dejado marco.

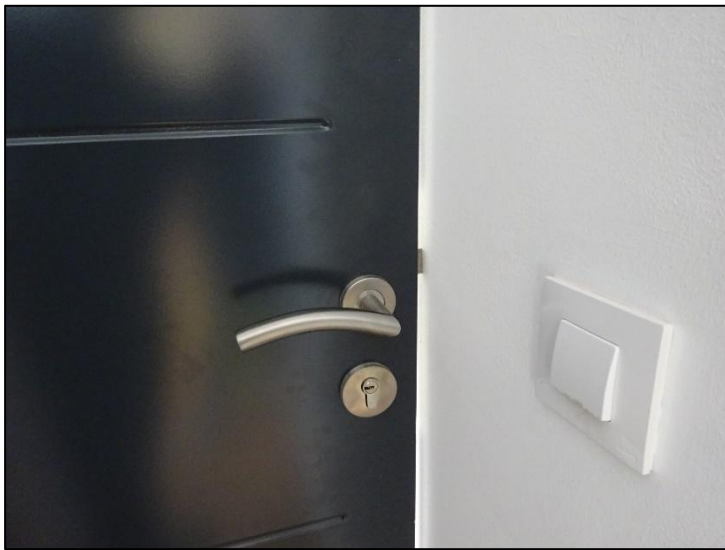
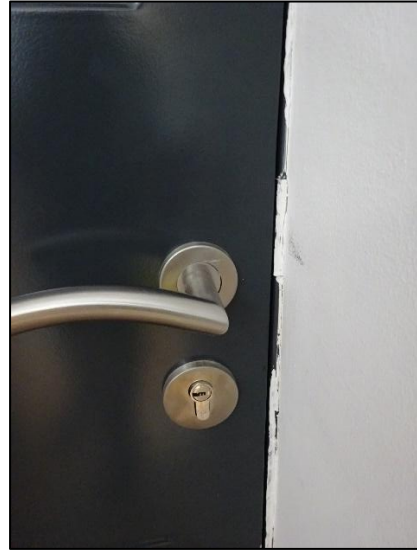
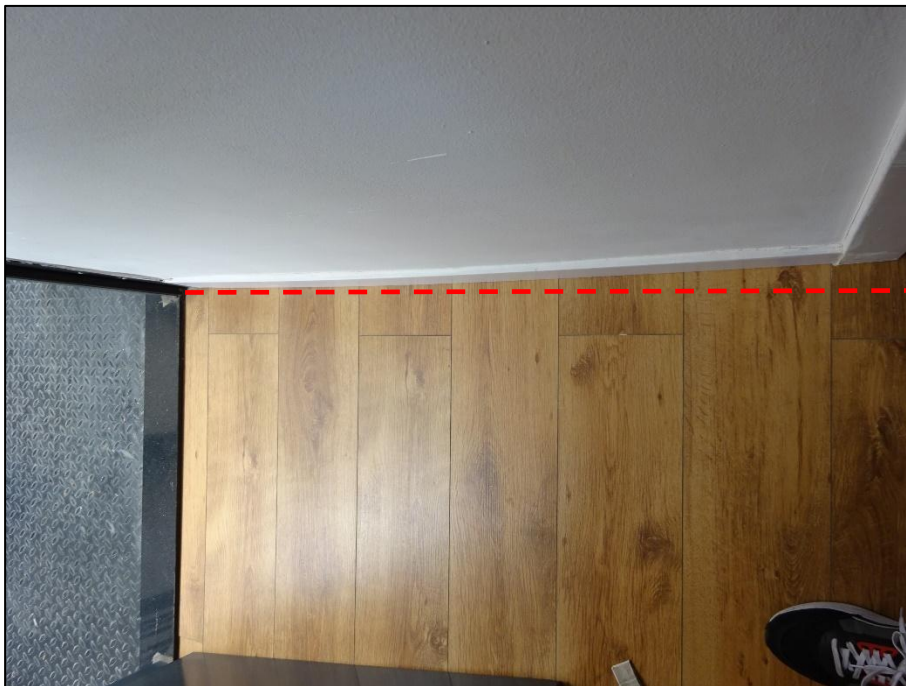
El hueco donde se ha instalado la puerta de acceso a la vivienda es insuficiente. La pared divisoria entre la sala-cocina y el recibidor solapa sobre el marco hasta prácticamente hacerlo desaparecer. Esto comporta que hasta el resbalón de la cerradura toque la pared. Además, la pared hace curva y no es paralela a la divisoria con el baño. En las siguientes imágenes se muestra lo expuesto:

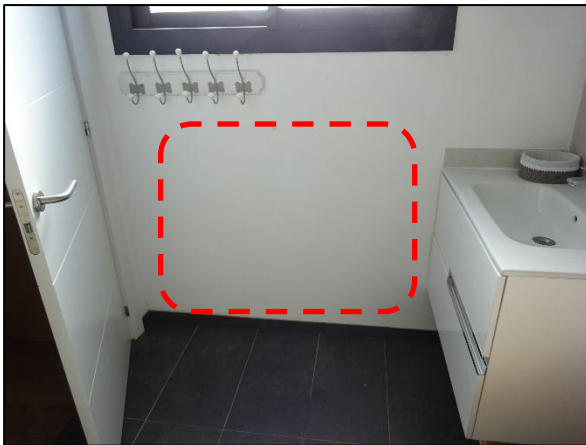
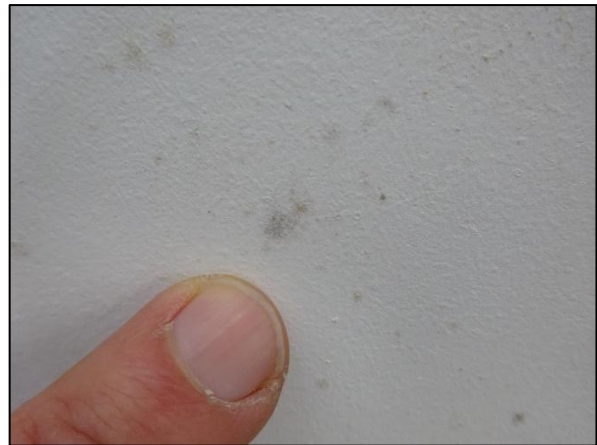
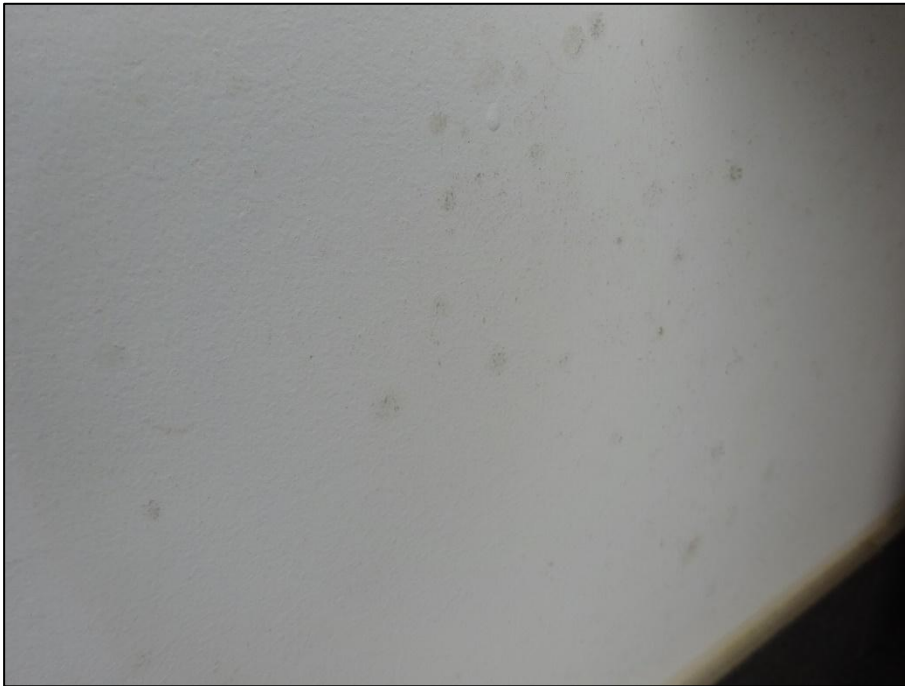
En la parte baja de la pared del baño que da al patio interior existen manchas de humedad. En las siguientes imágenes se muestra la zona con afectación y detalle de las manchas.

Las manchas son de tipología común cuando se producen humedades de condensación. Esa pared es de una sola hoja de 15 cms. de espesor, sin aislamiento, y en lugar de estar revestida por el interior con gres cerámico se ha enyesado y pintado. Esta solución de cerramiento en un baño es proclive a sufrir condensaciones. Existe una elevada transmisión térmica en una estancia donde el grado de humedad interior es elevado (cuarto húmedo) por lo que en días fríos es inevitable que se produzcan humedades, manifestándose las manchas con presencia de microorganismos. La solución constructiva dada es deficiente.

La solución ideal sería mejorar el aislamiento de la pared de cerramiento pero se producirían nuevos espesores que comportarían la variación de la posición de la ventana, puerta, mueble, etc. La solución que podría mejorar el estado actual así como la proliferación de moho y las consecuentes manchas consiste en la sustitución del actual revestimiento y pintura por un yeso específico para estos casos (apto para presencia de humedad y con gran transpirabilidad) tipo SP Level de Remmers o similar, además de una pintura transpirable con tratamiento fungicida (anti-humedad). Esta solución es la que se valorará en el apartado correspondiente.

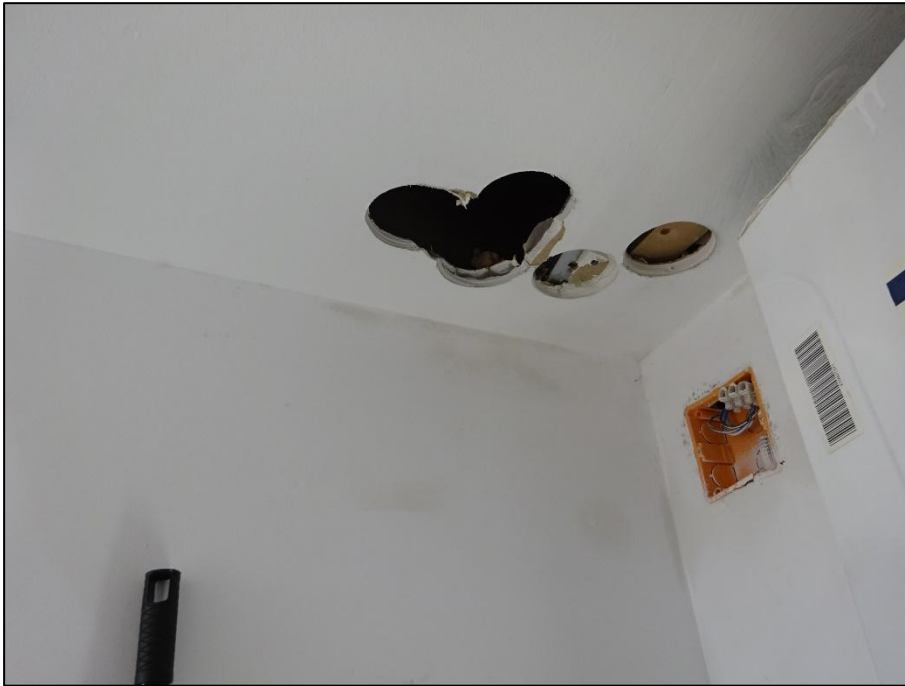
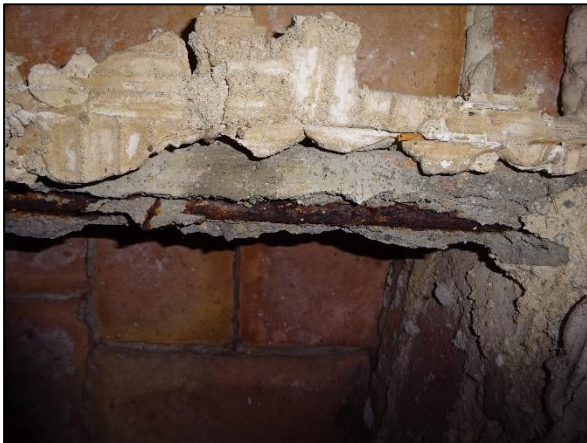
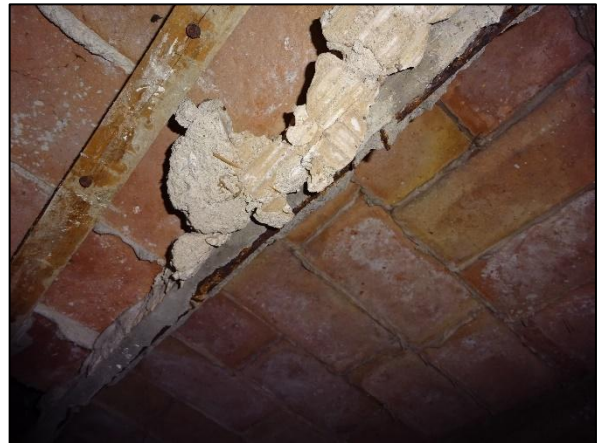
Hay manchas de humedad en el falso techo y en la pared de la sala de caldera (contigua al baño). También se ha detectado una viga con oxidación y pérdida de recubrimiento de hormigón en la parte inferior. La propiedad manifiesta que realizó las perforaciones en el falso techo para intentar detectar el origen de las filtraciones. Ha sido a través de este hueco que se ha comprobado el estado de la viga.

En el interior del recinto de la caldera tendrá que repararse la viga mediante el saneado y reconstrucción con mortero tipo R4. Para ello se tendrá que retirar parte del falso techo y reconstruirlo. Finalmente se pintará el techo y la pared afectada por humedad con dos manos de pintura.

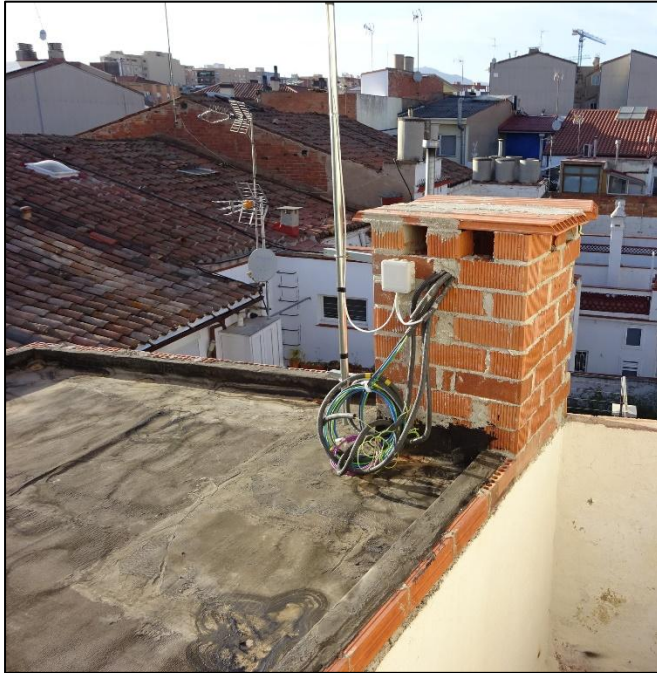
El origen de las filtraciones es el deficiente estado en que se encuentra la chimenea de extracción de humos y paso de instalaciones que se emplaza en la vertical. Es la siguiente:

Como puede verse, no dispone de sombrerete (se han colocado dos piezas cerámicas a falta de colocar un remate adecuado), no se ha revestido con mortero y no se ha sellado el encuentro de la chimenea con los cables que atraviesan.

En la chimenea se requiere la instalación de un sombrerete específico, revocar y pintar las piezas cerámicas, y sellar la salida de los tubos y cables.

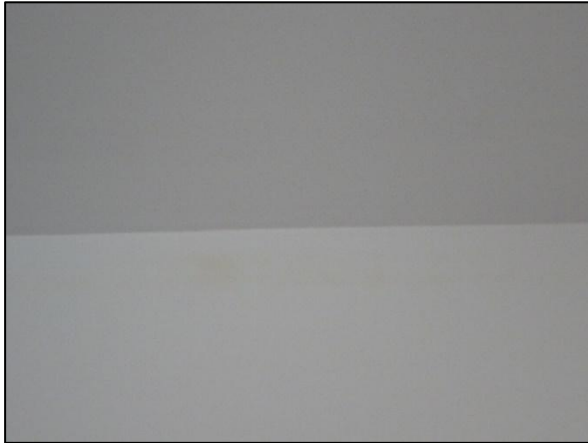
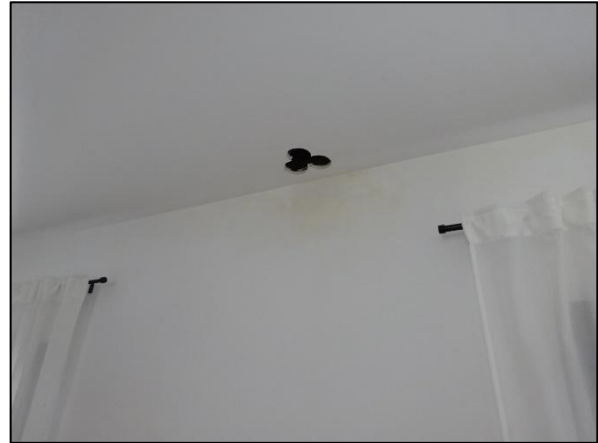
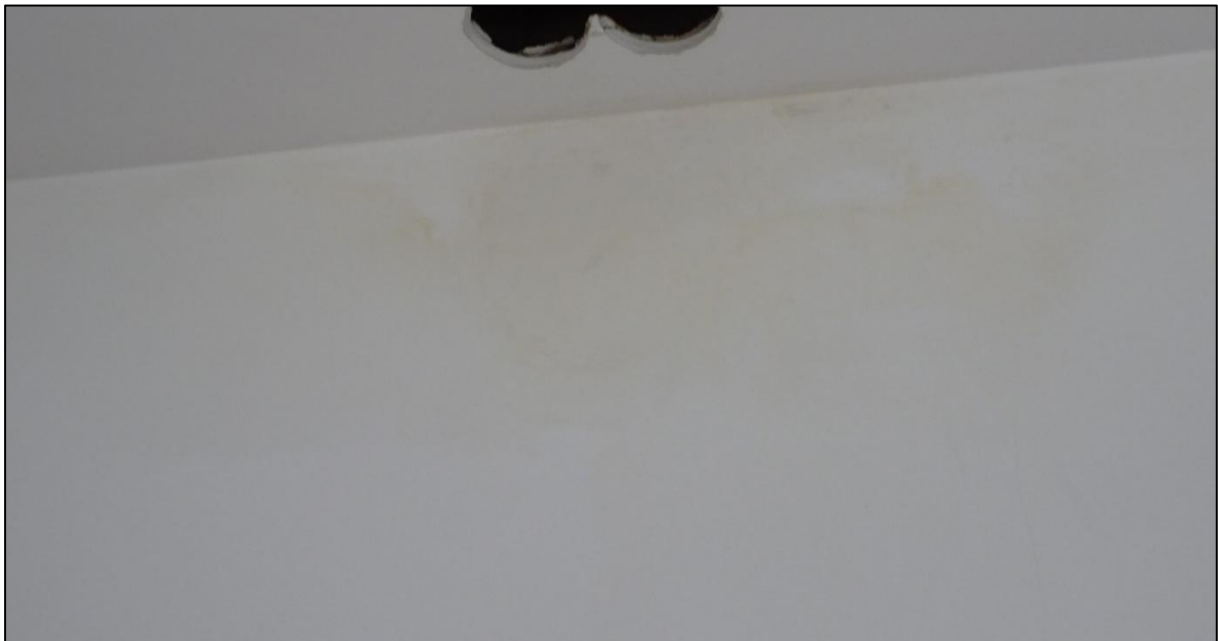
Existen dos zonas del techo con manchas de humedad. Una se localiza en el rincón formado por el techo de la sala de estar y la fachada principal. La otra se

localiza en el techo de la habitación principal, junto a la pared divisoria con la habitación contigua.

El origen de las humedades son filtraciones de agua de lluvia como consecuencia de las deficiencias existentes en la cubierta y paramentos perimetrales de esta.

Es necesario actuar en las paredes sin revestir y sin rematar para evitar la incidencia del agua de lluvia. También se requiere aplicar una lámina impermeable autoprottegida, apta para quedar vista, previa retirada de las estructuras metálicas.

- Retirada de estructuras metálicas depositadas sobre la cubierta con camión grúa. Transporte y gestión en vertedero.
- Revoco de mortero cara interior pared fachada.
- Suministro y colocación de chapa de aluminio de remate superior de pared medianera (tabique pluvial) y antepecho de fachada.
- Suministro y colocación de lámina impermeable autoprottegida. Solape en pared perimetral y remate superior de remonta vertical en antepecho de fachada.
- Saneado de yeso interior y repintado de paramentos con afectación.

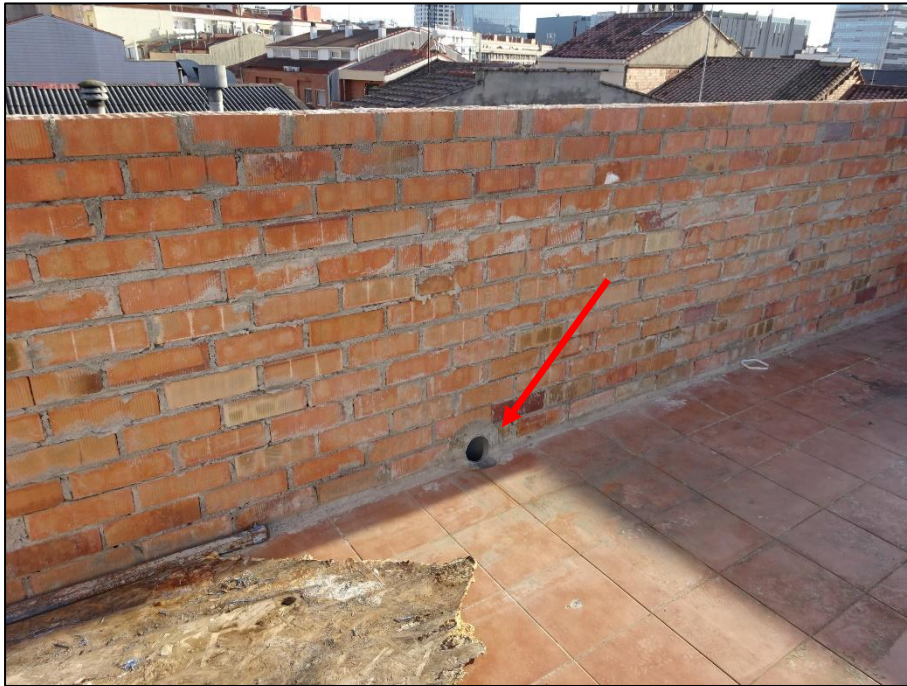
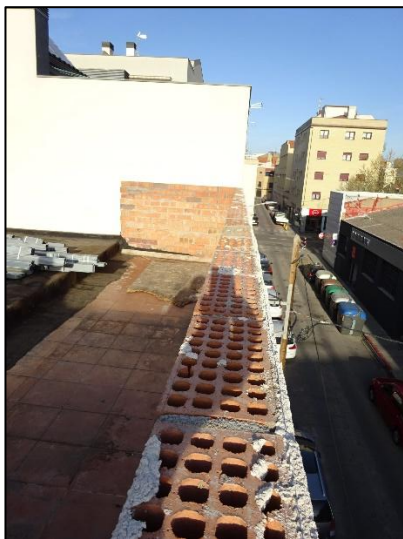
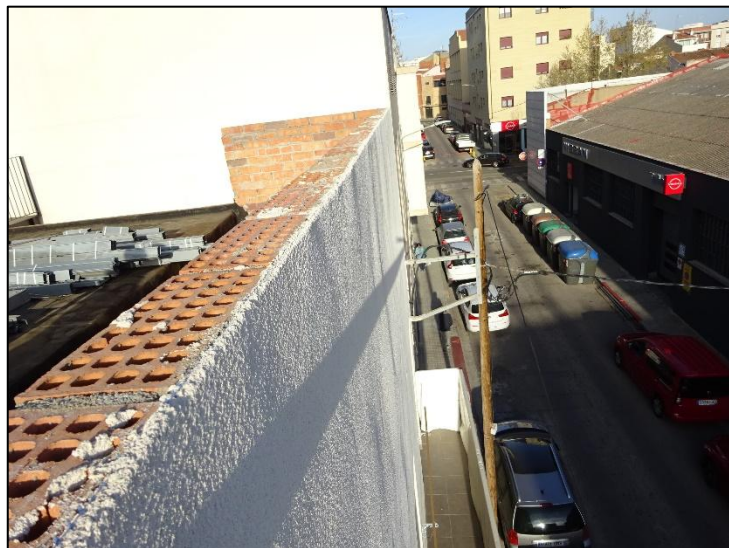
La humedad de filtración de la sala de estar es coincidente con el punto de recogida del agua de lluvia que se observa en la cubierta. Al tratarse de un punto bajo de la cubierta puede ser que la entrega de la lámina impermeable con el tubo no esté correctamente ejecutada o puede venir de cualquier otro punto con falta de estanqueidad y que por las pendientes llegue a manifestarse en ese punto más bajo.

Es destacable la falta de revestimiento interior de la pared cerámica del antepecho de la fachada y la falta de remate superior cubremuros. En las siguientes fotografías se muestra esta pared y punto de recogida de agua de la cubierta.
