DICTAMEN PERICIAL SOBRE DEFECTOS EXISTENTES EN LA VIVIENDA SITUADA EN LA PLANTA PRIMERA DEL EDIFICIO DE LA CALLE [REDACTED] (BARCELONA)

Emplazamiento: Calle [REDACTED]
[REDACTED] (Barcelona)

Fecha: Mayo 2023

Ref.: 08-23 [REDACTED]

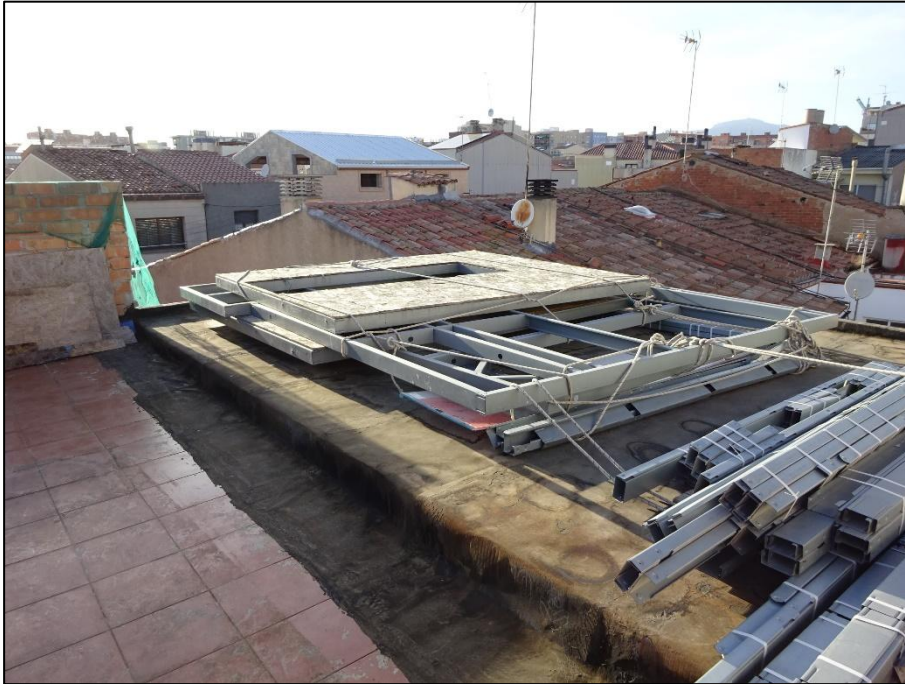
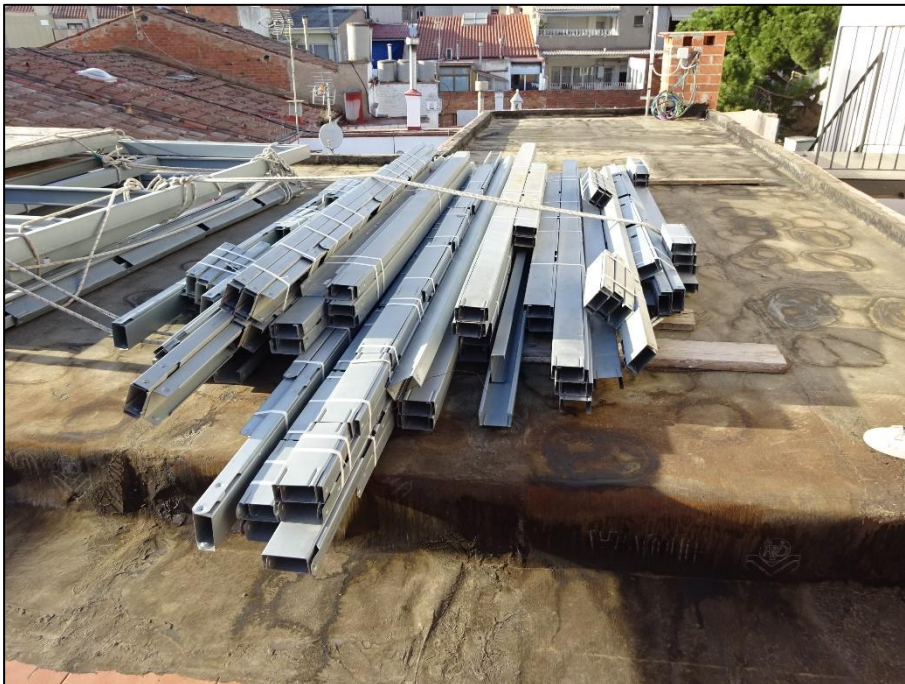
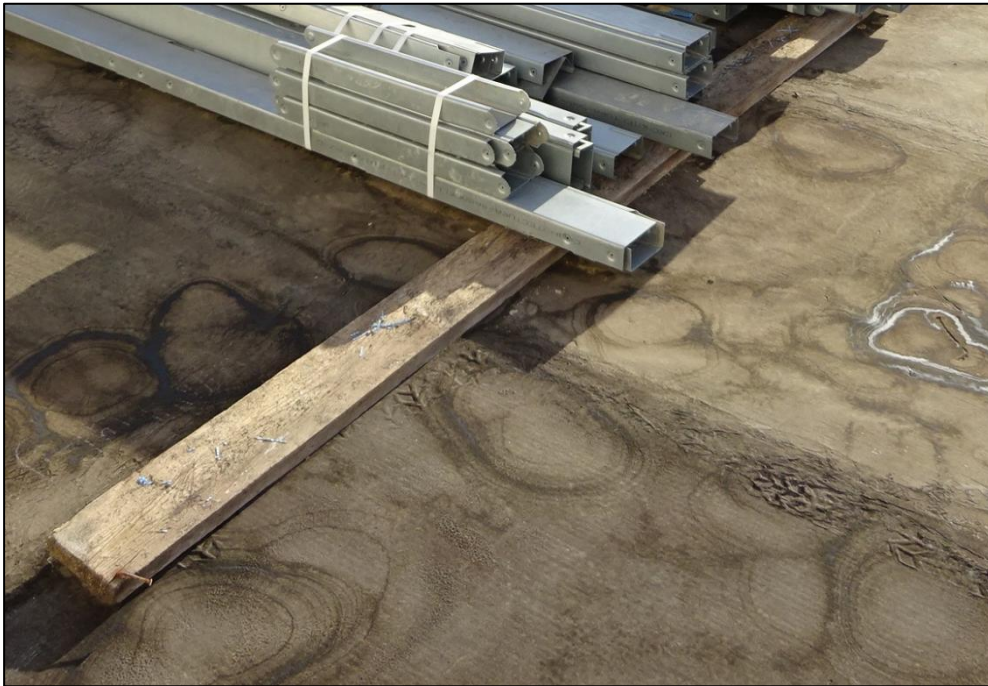
Resulta sorprendente que la cubierta se encuentre sin un pavimento de acabado que proteja la lámina impermeable, que además está sobrepuesta a un pavimento existente. La tipología de lámina impermeable instalada no es apta para quedar expuesta a la intemperie. Requiere un pavimento de acabado para asegurar la

durabilidad. En las siguientes fotografías puede verse como se está agrietando de forma generalizada. También sorprende que se hayan depositado unas estructuras metálicas sobre esta lámina que lo que hacen es debilitarla y dañarla por punzonamiento.

Es necesario actuar en las paredes sin revestir y sin rematar para evitar la incidencia del agua de lluvia. También se requiere aplicar una lámina impermeable autoprottegida, apta para quedar vista, previa retirada de las estructuras metálicas.

- Retirada de estructuras metálicas depositadas sobre la cubierta con camión grúa. Transporte y gestión en vertedero.
- Revoco de mortero cara interior pared fachada.
- Suministro y colocación de chapa de aluminio de remate superior de pared medianera (tabique pluvial) y antepecho de fachada.
- Suministro y colocación de lámina impermeable autoprottegida. Solape en pared perimetral y remate superior de remonta vertical en antepecho de fachada.
- Saneado de yeso interior y repintado de paramentos con afectación.

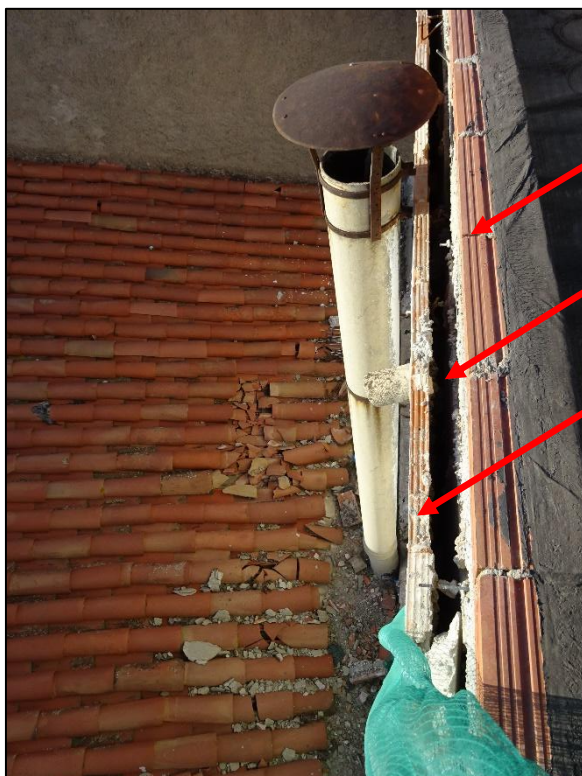
Otra zona sin rematar de forma correcta es la parte superior de la pared medianera lateral izquierda. Esta pared dispone de un tabique pluvial que está totalmente abierto, permitiendo la entrada de agua de lluvia. Así, la pared de las habitaciones se moja cuando llueve, con la más que probable afectación a los revestimientos interiores del techo y de la pared de la vivienda.

Hueco entrada de agua.

Tabique pluvial.

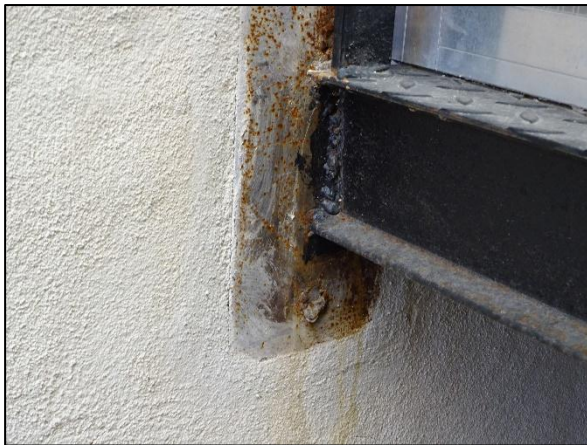
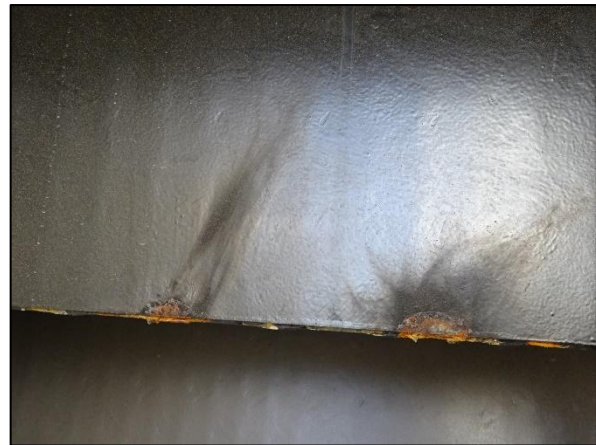
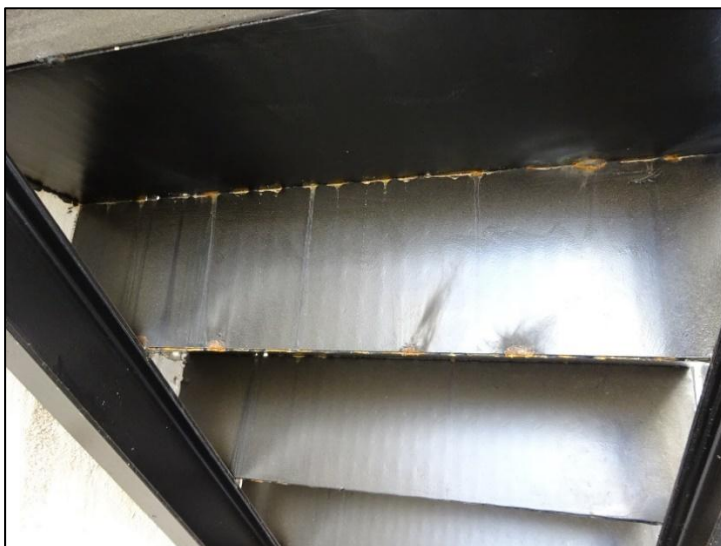
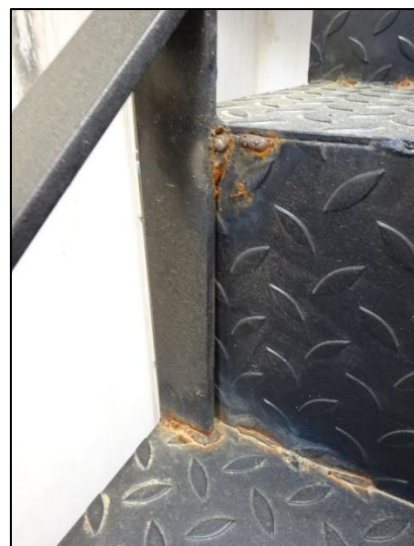
- El enchufe del baño no estaba cableado.
- La escalera de acceso desde la vía pública está oxidada en varias zonas; tiene una baranda de tan solo 82 cms. de altura; el rellano no está correctamente soldado y cimbreo; las soldaduras no son continuas y están oxidadas; no se ha repasado la pintura después de soldar.

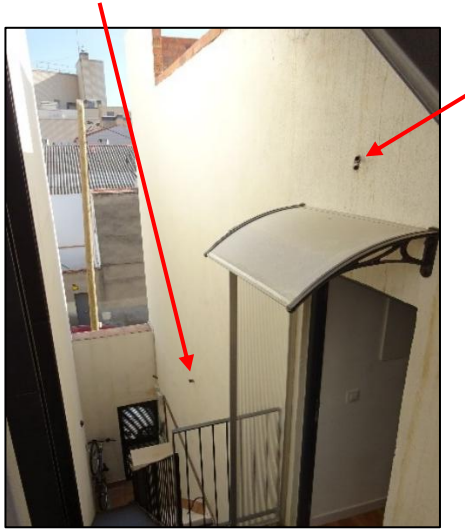
- No hay cableado eléctrico para la iluminación de la escalera. Hay los tubos pasa-cables pero no los cables.

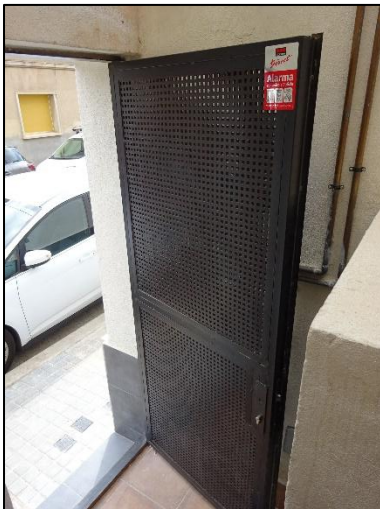
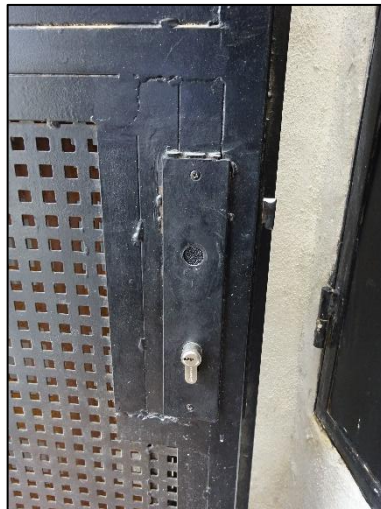
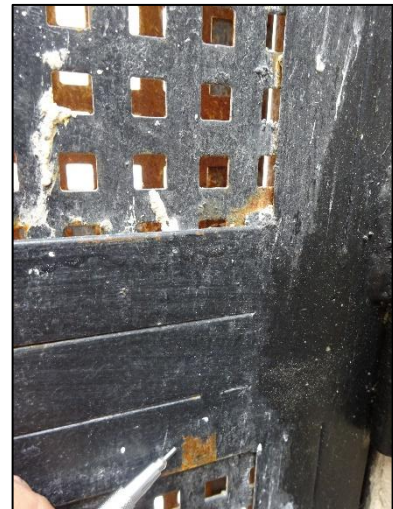
- La puerta de acceso desde la vía pública está oxidada, mal acabada y la hoja no puede desmontarse.
