DICTAMEN PERICIAL SOBRE DEFICIENCIAS EXISTENTES EN EL EDIFICIO PLURIFAMILIAR DE 12 VIVIENDAS Y APARCAMIENTOS SITUADO EN LA CALLE [REDACTED] DE [REDACTED] (BARCELONA)

Solicitante: Comunidad de Propietarios [REDACTED].

Fecha: Marzo 2026

Ref.: 01-26 [REDACTED]

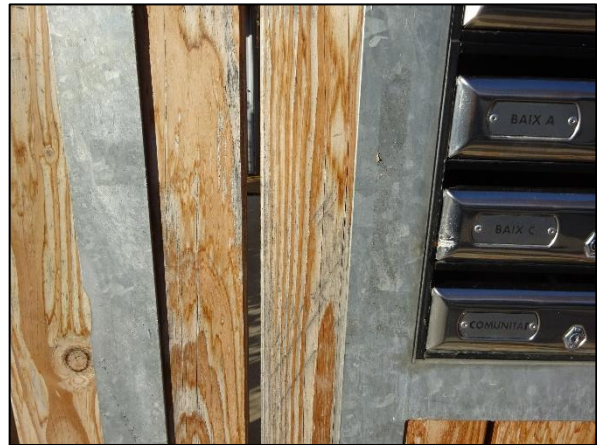
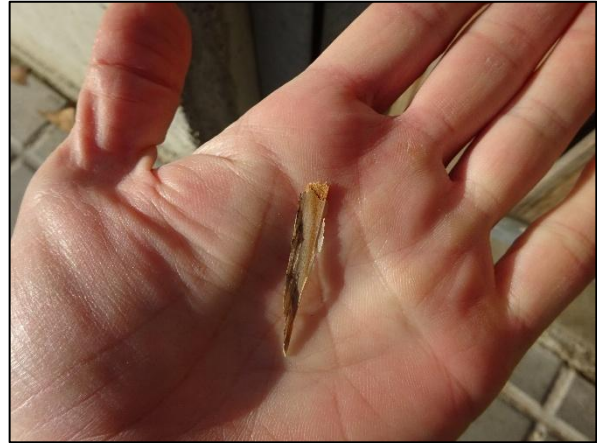
Puerta acceso peatonal por calle Pau Picasso:

Las puertas de acceso peatonal y rodado a la parcela están formadas por una estructura metálica y tablas de madera. Estas tablas se encuentran muy deterioradas por los agentes atmosféricos. Las obras finalizaron en fecha 2-6-2023 (según Libro del Edificio) y las viviendas se entregaron a partir del mes de julio de 2023, según se expone por los copropietarios. Así, que se encuentren en este mal estado después de tan solo dos años de estar expuestas a la intemperie, evidencia que el producto no es adecuado para estar totalmente expuesto al exterior o al menos no se le ha dado, en origen, un tratamiento adecuado.

Se comprueba que disponen de un producto de revestimiento que se ha desprendido totalmente en algunas lamas y en otras parcialmente. A continuación se muestran fotografías del estado actual.

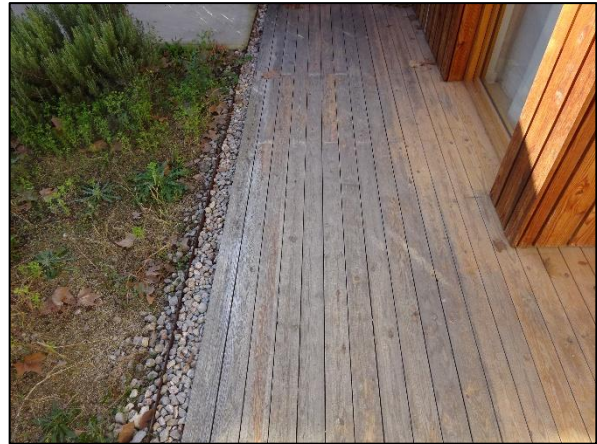
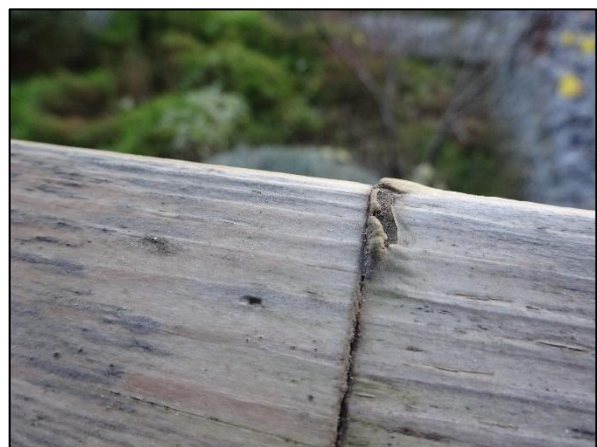
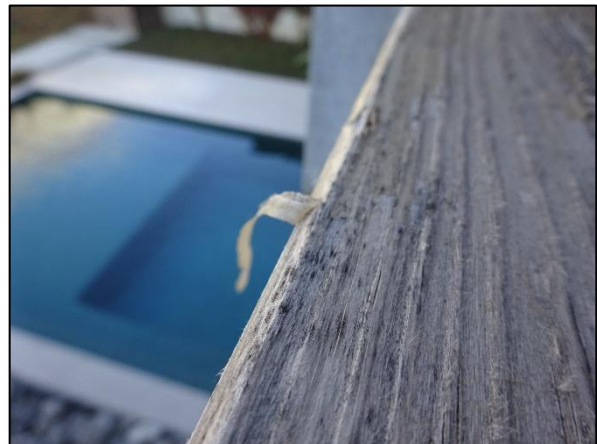
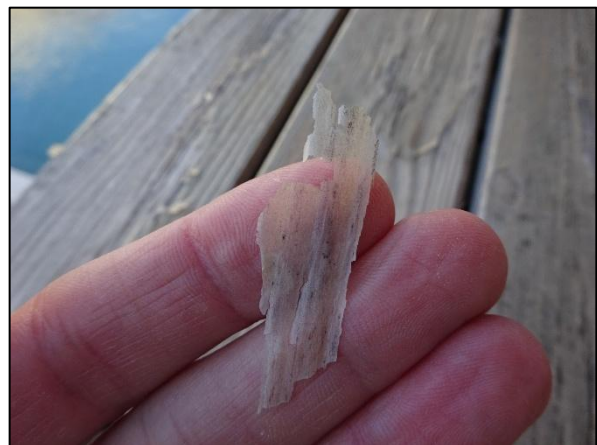
Tarimas de pasarelas P1 y P2 de acceso a viviendas, balcones y plantas bajas:

Se comprueba que hay una capa de revestimiento, como si de un barniz se tratase, que se ha desprendido de forma generalizada; tanto en zonas de tránsito como en lamas fuera de carriles de circulación, así como en las tablas de las cancelas.

A la vista del estado que presentan los elementos de madera utilizados para las puertas de acceso a la parcela y los pavimentos tipo tarima utilizados en los exteriores, se determina con no es un producto adecuado. Se considera que la madera debería tener un tratamiento específico para obtener un resultado satisfactorio y una durabilidad óptima con un mantenimiento periódico normal.

El tratamiento superficial dado, aparte de que es deficiente por desprenderse de forma generalizada, no se considera una solución válida para elementos horizontales expuestos a la intemperie y transitables, como son las tarimas de pasarelas, balcones y accesos en viviendas de Planta baja.

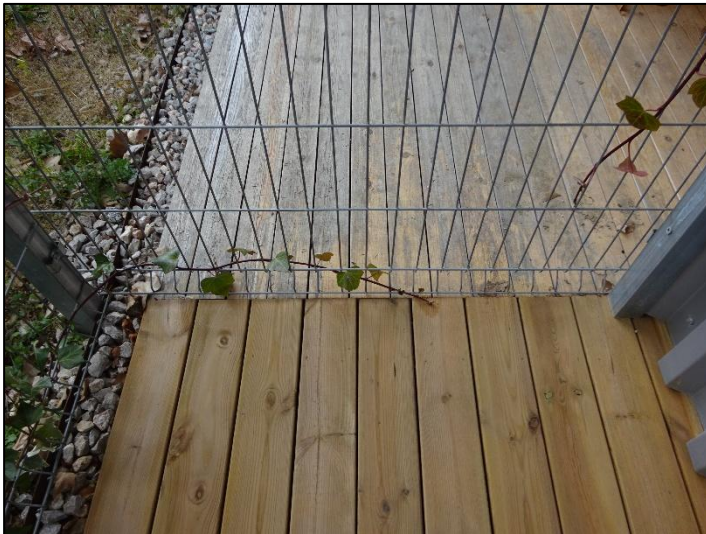
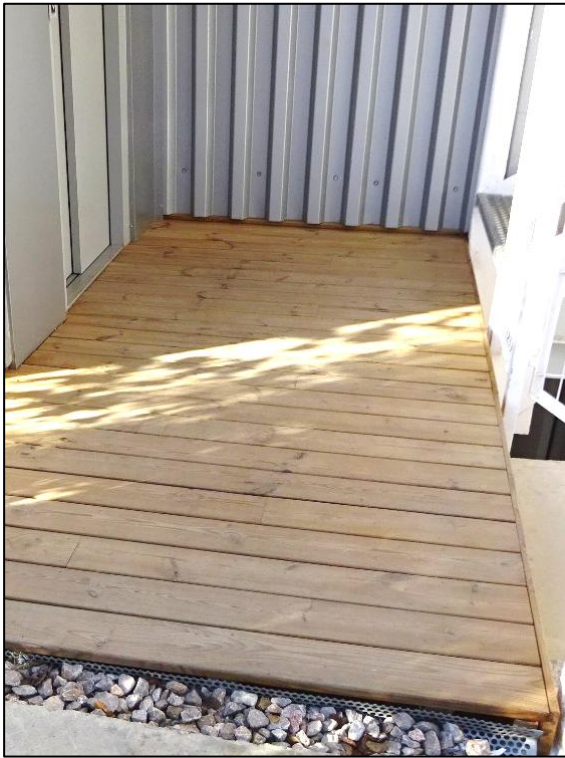
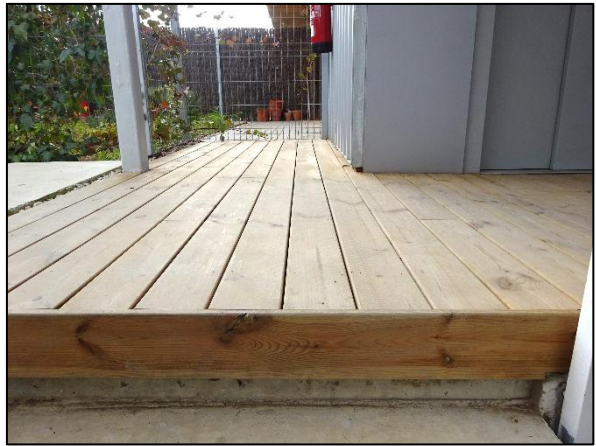
En la zona de acceso al edificio de Planta baja, se observa que la tarima está en buen estado, a diferencia del resto, y que es de otra tipología. En la siguiente fotografía puede verse esta tarima junto al ascensor, en primer plano, y detrás de la verja metálica la tarima exterior de una vivienda de Planta baja.

Según comentan los copropietarios asistentes a la visita, esa tarima de madera la sustituyó el mismo Promotor por estar muy deteriorada la colocada en origen y por tanto asumió que no era adecuada. Esta zona sustituida es la de acceso directo desde la vía pública y por tanto la que más tránsito recibe de toda la promoción. Así, adquiere mayor fundamento la determinación de improcedencia de los elementos de madera utilizados en los exteriores expuestos.

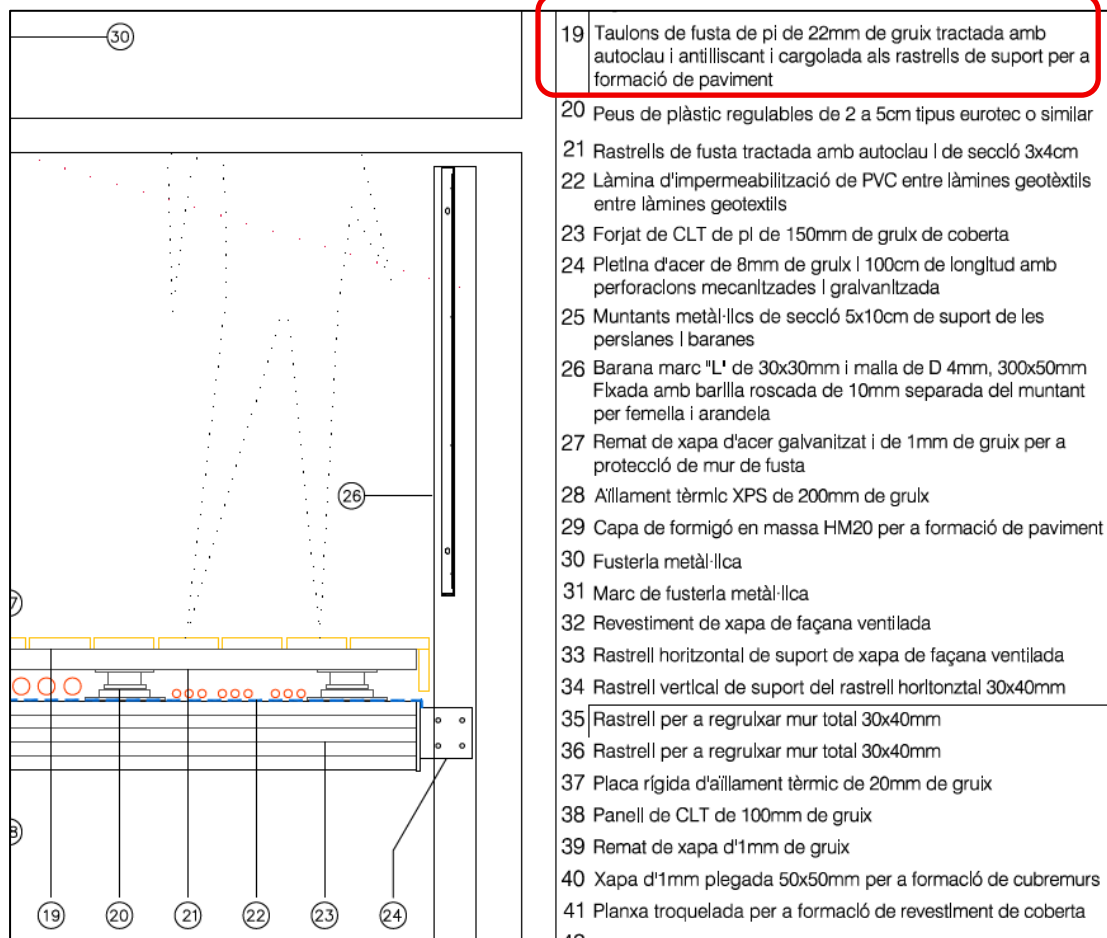
El Proyecto de Ejecución preveía una madera tratada en autoclave, según puede verse den el detalle del plano nº39. Se aporta recorte de la zona en cuestión:

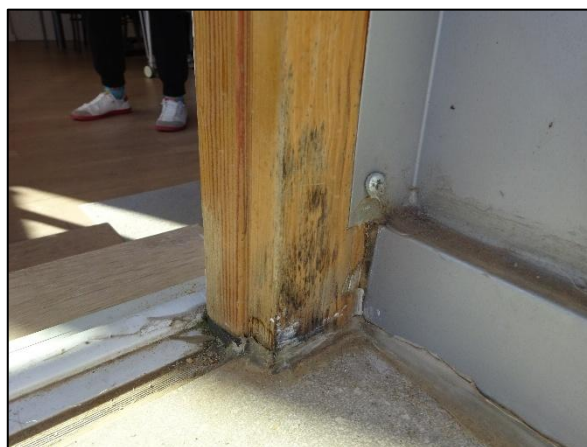
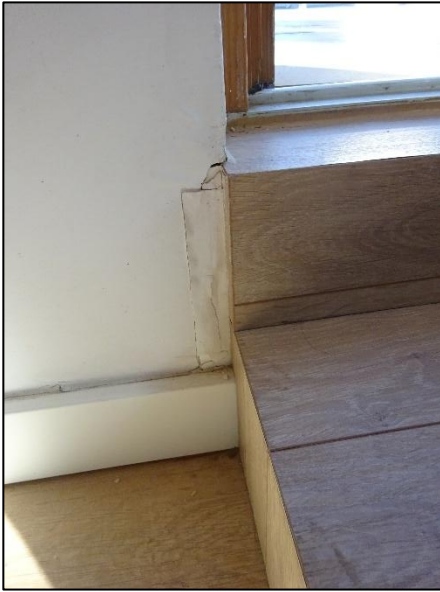
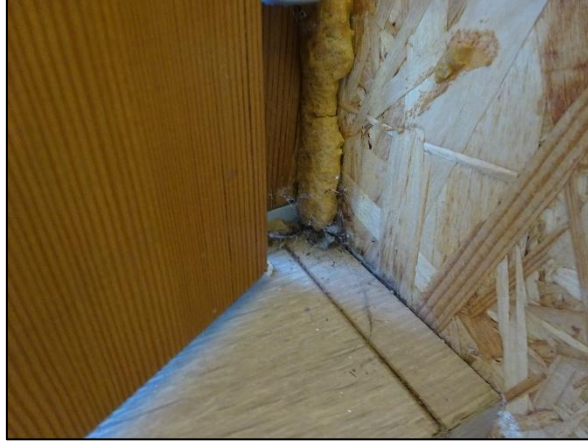
También se ha detectado afectación por filtración de agua por dos causas:

- Defectos en la entrega de la impermeabilización en el ámbito del acceso y marco de la puerta.

- Falta de protección de la acción del agua de lluvia. Se filtra agua al interior a través del espacio existente entre la hoja de la puerta y el pavimento. Al tratarse de una puerta sin marco inferior y no existir un voladizo de protección, el agua de lluvia incide en la parte baja y se filtra hacia el interior de la estancia. Este incidente se

produce porque no se da cumplimiento al Código Técnico de la Edificación en su apartado 2.4.4.1.9 del DB HS, según se muestra a continuación.

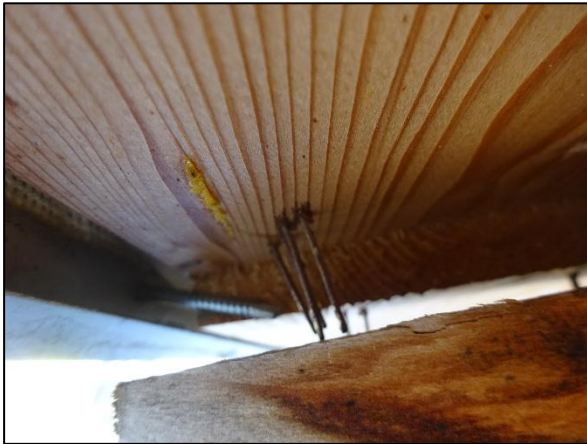
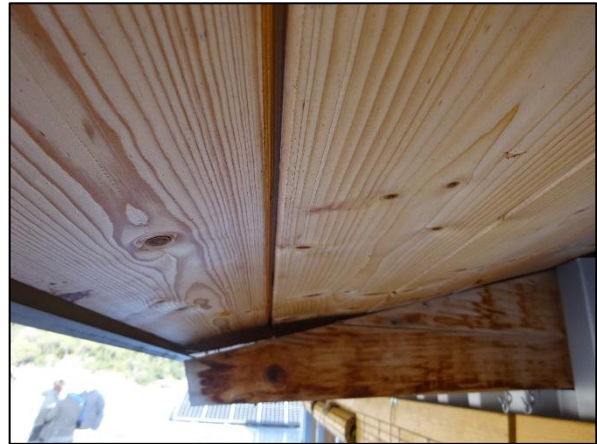
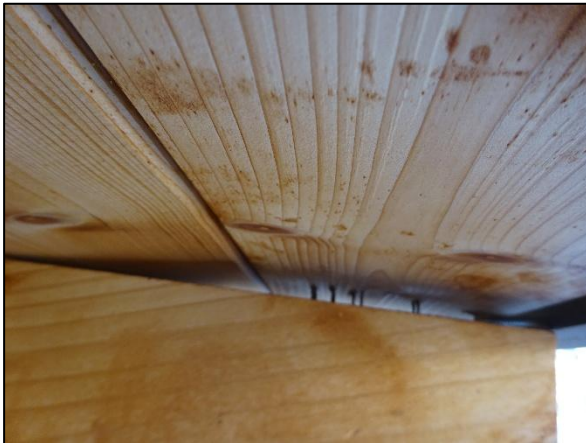
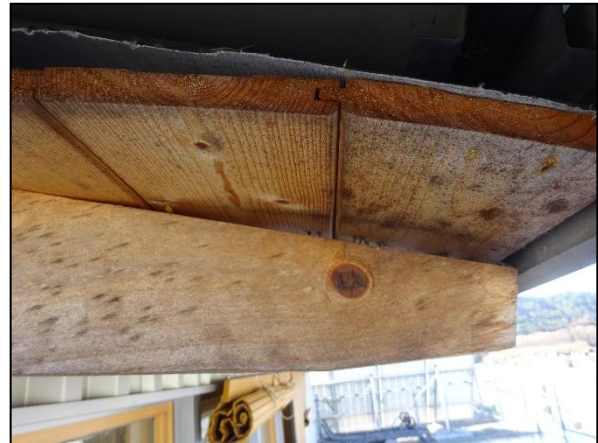
- El tablero está deformado y desprendido de los soportes de madera.

Se pone de manifiesto la ejecución deficiente de esta zona de la cubierta del txoco.

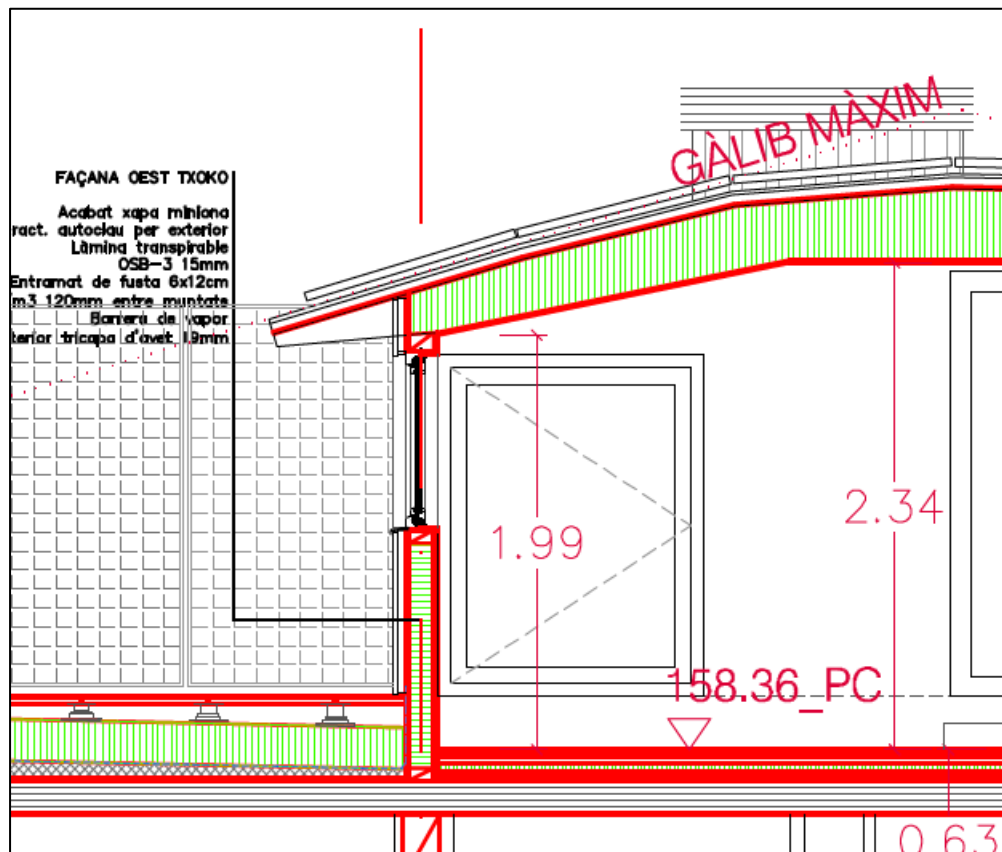
El incidente está relacionado con el proyecto, atendiendo a que éste contemplaba estos elementos salientes por debajo de 2,20 metros de altura. A continuación se aporta extracto del plano nº22 del Proyecto Ejecutivo, donde se muestra lo expuesto.

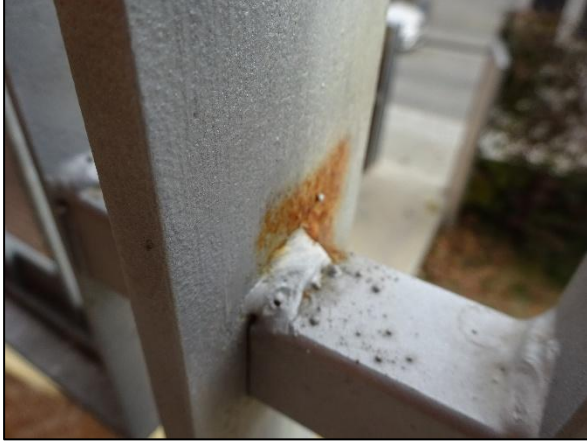
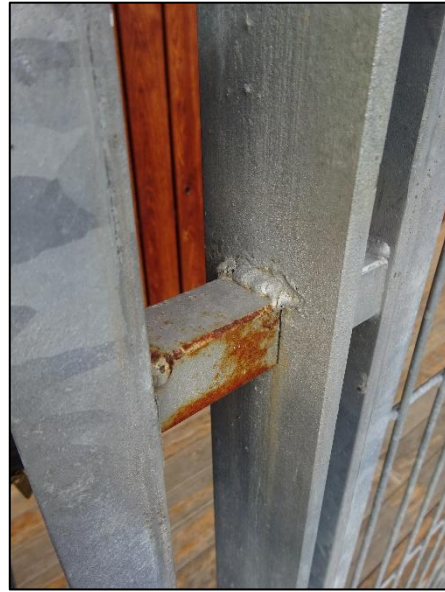
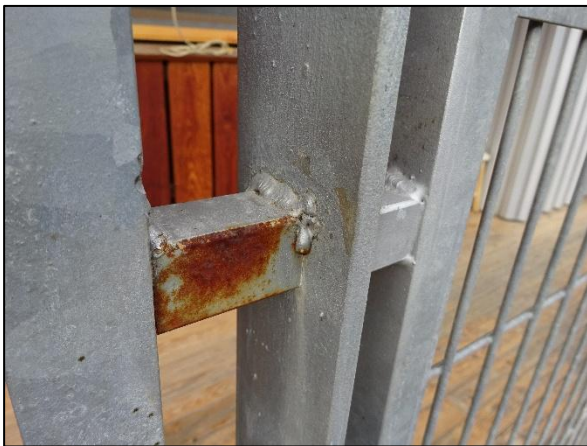
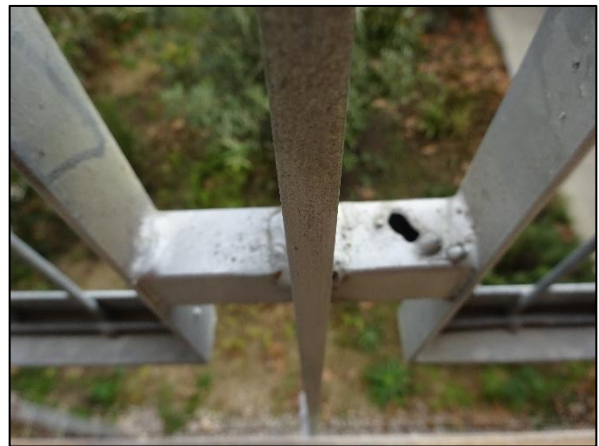
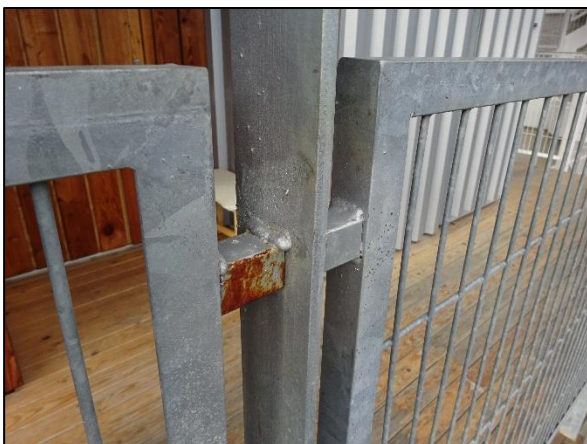
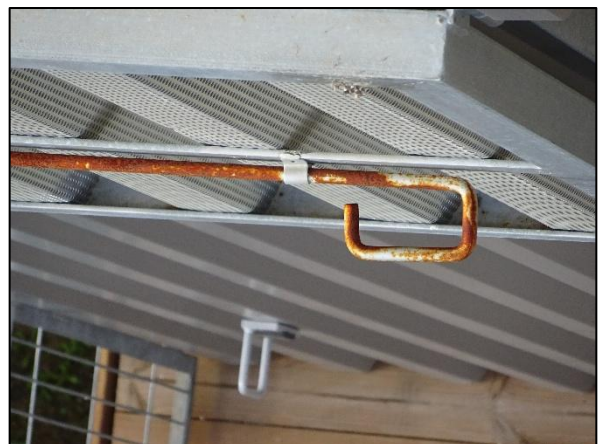
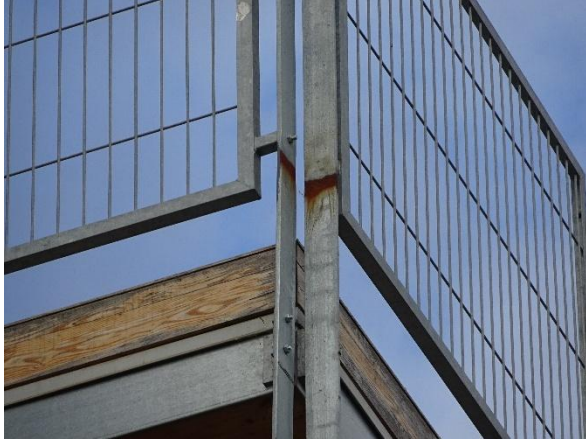
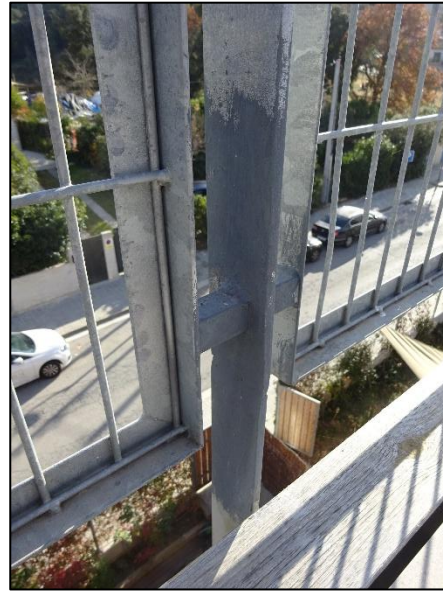
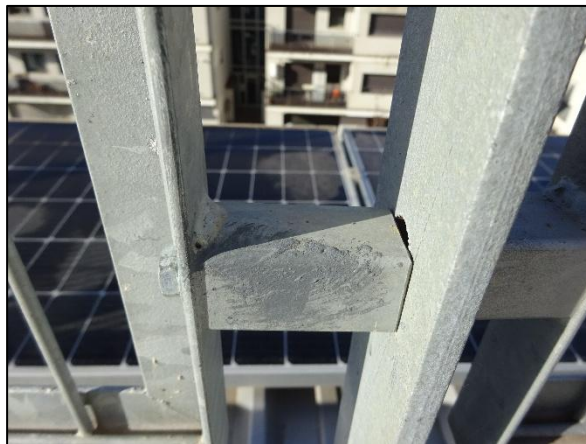
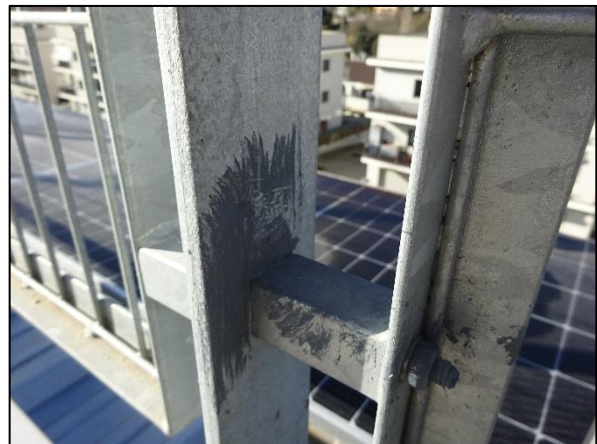
En las barandas metàlicas de la cubierta, de las pasarelas con frente a la fachada principal y de los balcones hay defectos en el tratamiento de protección anticorrosión.

Estos elementos metàlicos utilizados en la promoción tienen un revestimiento de protección, que a la vez se ha utilizado como acabado, que es el tratamiento de galvanizado en caliente. Sin embargo, determinados elementos no se han utilizado galvanizados en caliente sino que se han colocado con acero negro, al que se le ha dado una capa de esmalte antioxidante que no ofrece garantías de protección y durabilidad, según se muestra a continuación.

El origen de estos defectos está en la ejecución, consecuencia de no haber seguido el mismo criterio de instalación atornillada. El tratamiento de galvanizado en caliente se realiza en taller, por lo que al suministrar los diferentes tramos de baranda a la obra debe colocarse con uniones atornilladas. No se pueden realizar soldaduras en obra, para anclar o unir los tramos suministrados, porque se daña la protección galvanizada y además esa soldadura tiene que tratarse con protección anticorrosiva. En nuestro caso, hay dos acciones mal ejecutadas. Por un lado, esas soldaduras en obra y por otro la instalación de casquillos (trozos de tubo para unión de tramos) que no se han colocado galvanizados en caliente.

Los "brochazos" que se ven en las fotografías son esmalte aplicado a soldaduras hechas en obra y a los casquillos que no se han colocado con el acabado galvanizado sino en bruto.

Además, cuando en algún caso aislado se requiere soldar o reparar un elemento galvanizado en caliente existen pinturas de galvanizado en frío que pueden servir como alternativa puntual. Aunque no ofrecen la misma protección que el galvanizado en caliente y el aspecto de acabado es sensiblemente diferente, sería tolerable en soldaduras puntuales. En nuestro caso, existen elementos suministrados sin protección de galvanizado en caliente, hay muchas soldaduras que deberían ser uniones atornilladas y la protección anticorrosión es precaria. Por tanto, no puede aceptarse.

Se precisa realizar un acabado y protección del acero en las zonas defectuosas de calidad y aspecto lo más semejante al galvanizado existente. Por ello se propone la aplicación de pintura especial para galvanizado en frío, específica para repasos de puntos de soldadura y afectaciones puntuales. Previamente se tendrá que eliminar la imprimación dada.

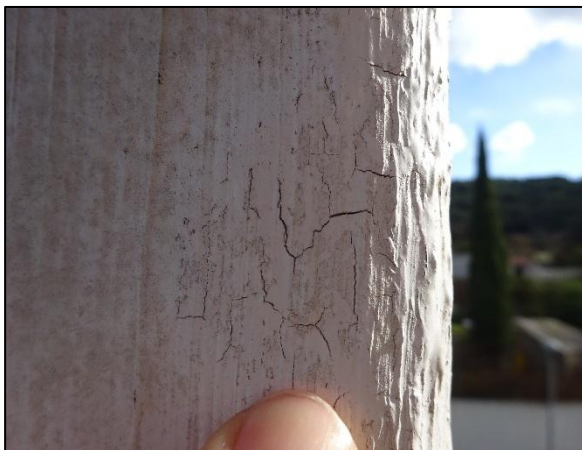
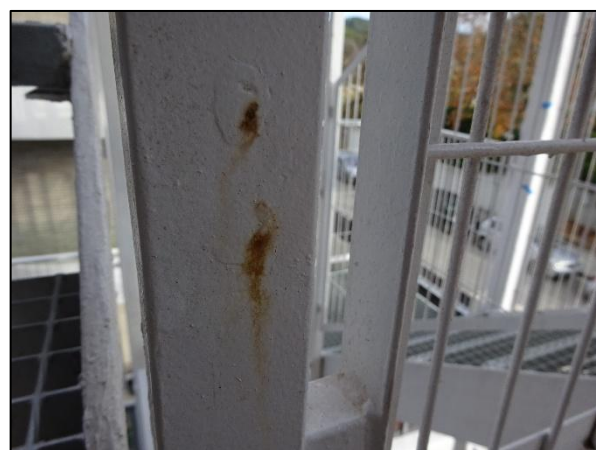
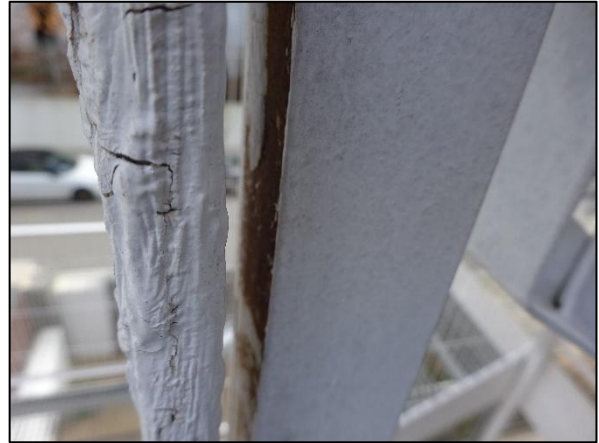
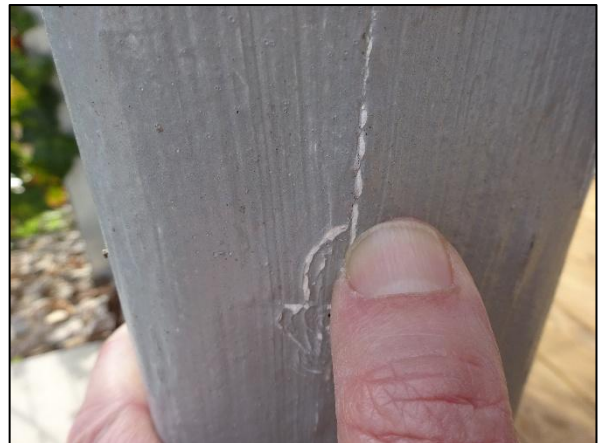
La estructura portante de la escalera de comunicación entre plantas tiene defectos en el revestimiento. La estructura metálica de formación de esta escalera tiene un recubrimiento que se identifica como protección ignífuga. Presenta los siguientes defectos en determinadas zonas:

- Material semidesprendido.
- Fisuración.
- Falta de adherencia.
- Diferencias de espesor.
- Falta de material (oxidación del soporte).

Hay que proceder con el repicado de las zonas defectuosas y próximas a estas para hacer una nueva aplicación de producto, previo saneado y limpieza del acero.

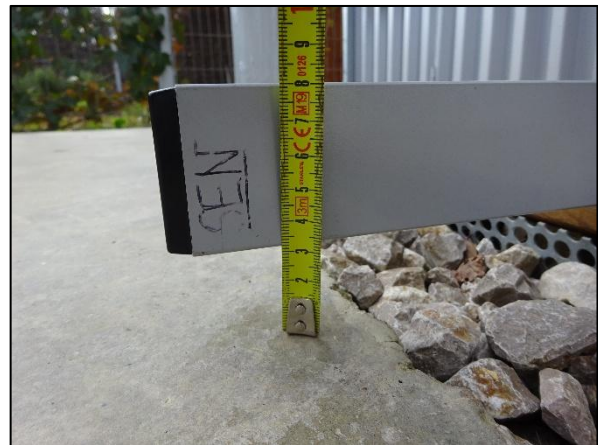
La accesibilidad desde la vía pública al ascensor está interrumpida por la existencia de un desnivel intermedio y discontinuidad en el pavimento.

La solera de hormigón ha asentado llegando a provocar un desnivel de más de 3 centímetros. El estado en que se encuentra en la actualidad, aparte de no ser el esperado, provoca un resalte inadmisibles en el itinerario accesible. Las gravas no son aptas como pavimento de itinerario accesible.

Se pone de manifiesto que se ha producido un incidente en la fase de ejecución al no haberse terraplenado correctamente las tierras sobre las que asienta la solera y una elección inadecuada de la grava colocada en la transición.

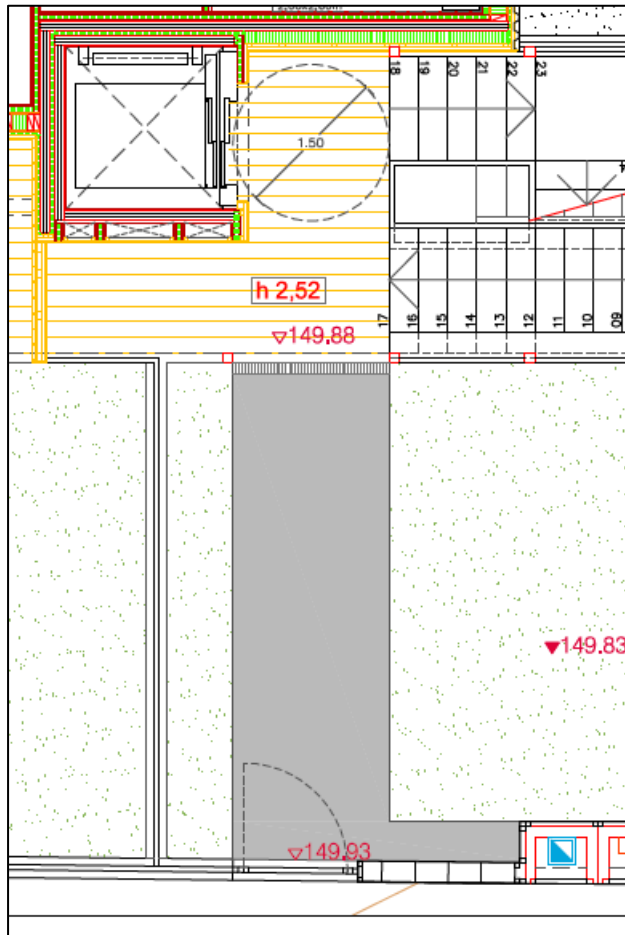
El proyecto contemplaba la rampa de hormigón y una reja interceptora de transición con el edificio.

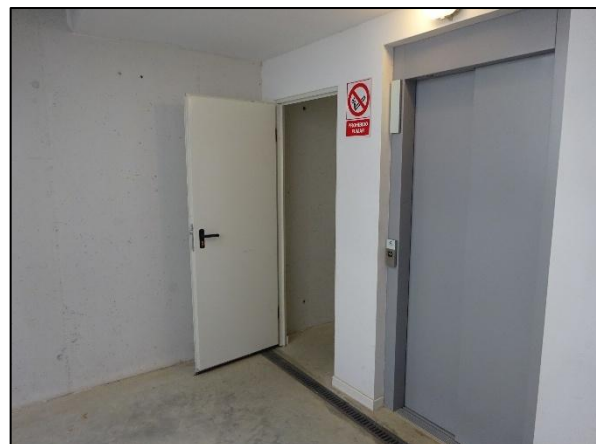
En la planta sótano hay 6 puertas con una franquicia excesiva en la parte inferior de la hoja. Se encuentran emplazadas en el acceso al vestuario, en la lavandería y en la zona de trasteros.

5 unidades son puertas ensambladas y 1 unidad es resistente al fuego. En las ensambladas hay franquicias de 40-45 milímetros, que como se verá más adelante, superan con creces los 5 mm. prescritos por el fabricante. Para minimizar la afectación visual se han colocado unas pletinas sobrepuestas, con una goma en la parte inferior.

Para solucionar el defecto en las puertas de paso del sótano se precisa sustituir los marcos y aprovechar las hojas. Sin embargo, como los fabricantes solamente suministran el conjunto marco+hoja, pues es así como se fabrican, no supondrá ningún ahorro económico. Se tendrán que repicar las paredes y realizar el corte de los anclajes de los marcos para poderlos retirar. Una vez colocadas correctamente se reharán las zonas intervenidas (anclajes y dinteles) y se pintarán los paramentos intervenidos para evitar que la actuación sea visible.

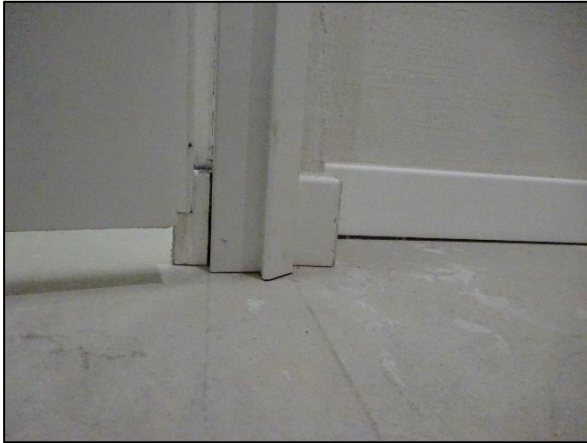
En nuestro caso, no se ha empotrado el marco en el pavimento y tampoco se ha cortado para conseguir esa franquicia, que es la habitual en cualquier puerta de paso. A continuación se muestra el marco sobrepuesto al pavimento, lo que comporta el defecto en la franquicia inferior de la hoja.

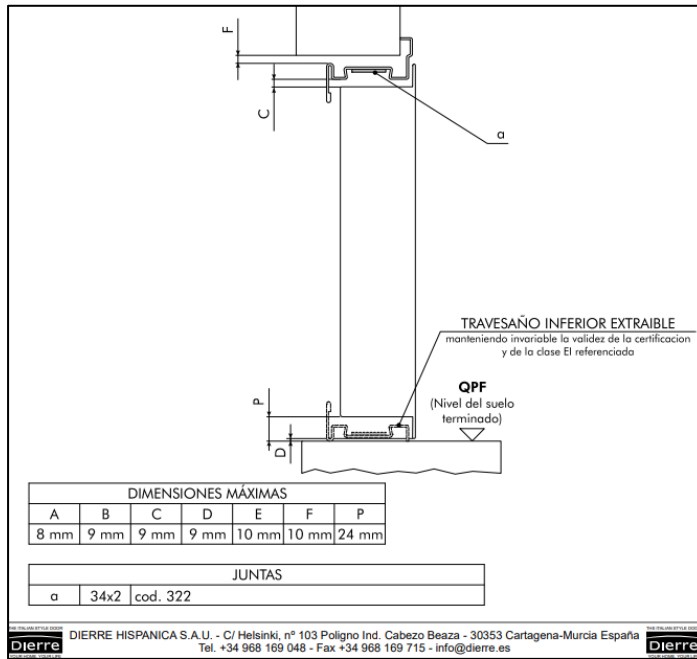
En cuanto a la puerta resistente al fuego de acceso al recinto de trasteros, en la parte inferior tiene una franquicia de 3 centímetros.

En la chapa identificativa de la puerta se comprueba que es de la casa Dierre, modelo Splilt. En la web del fabricante obtenemos que la franquicia máxima es de 24 mm. Así, se ha instalado de forma incorrecta.

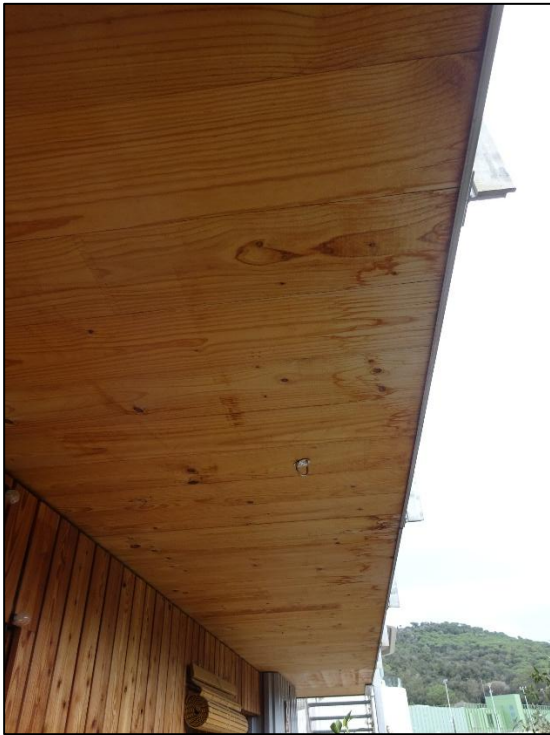
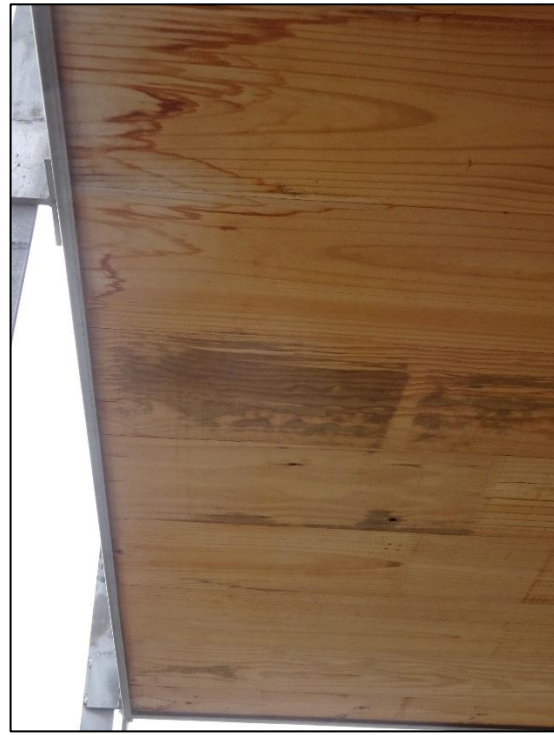
Existen daños en los paneles de madera tipo CLT de los balcones por la acción del agua de lluvia. En las siguientes fotografías se muestran dos vistas generales.

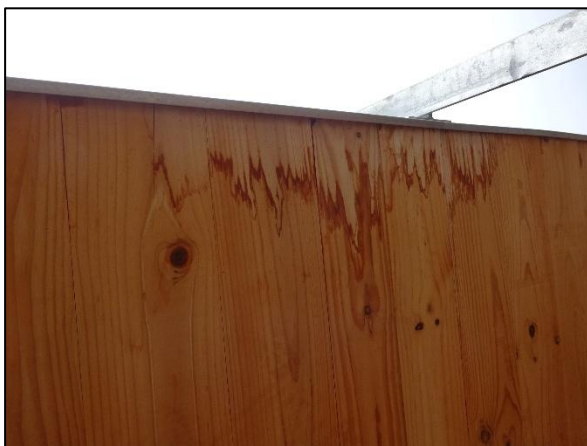
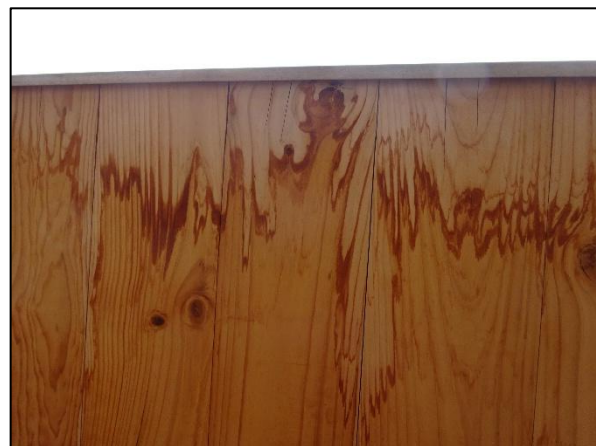
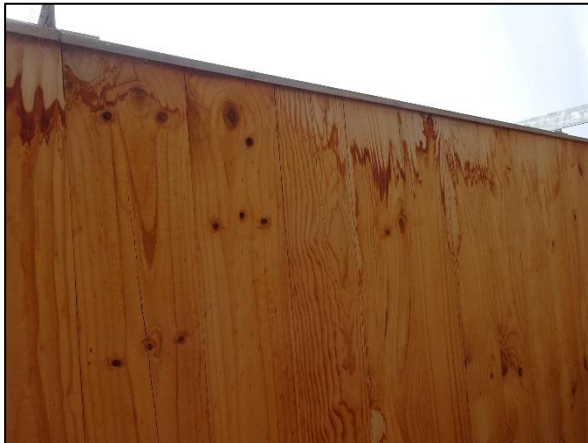
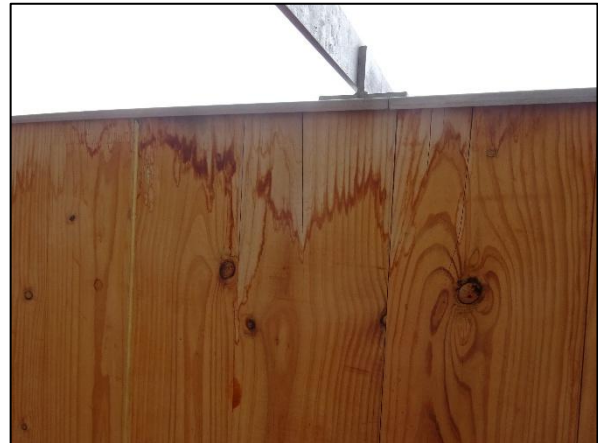
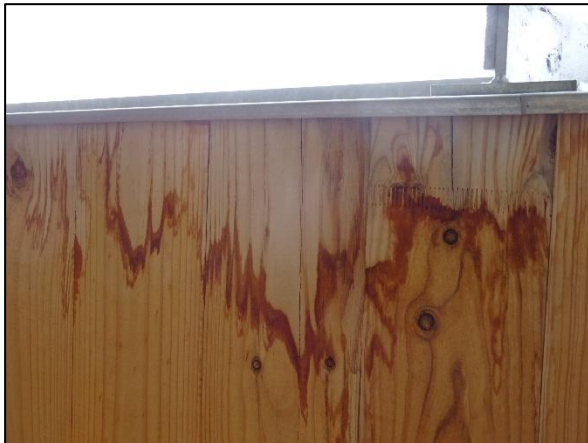
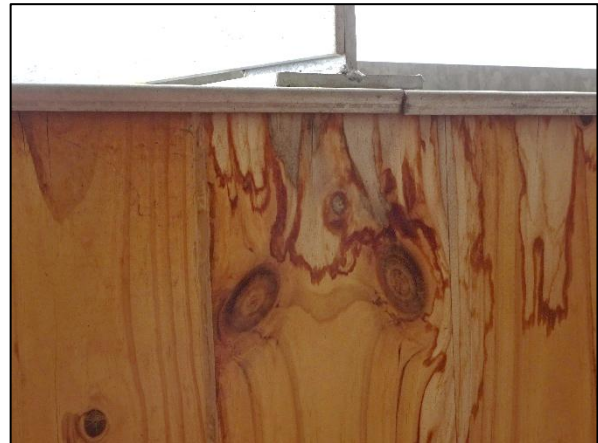
Y en las siguientes, detalle de la afectación en la madera por acción continuada del agua de lluvia.

Los daños se producen en diferentes zonas de todos los balcones con tarima de madera superior.

El agua de lluvia no debería incidir en la parte inferior del balcón tanto por la afectación estética que produce como por el hecho de que se trata de un elemento de madera de tipo estructural. El panel de madera CLT que forma el voladizo (balcones), al igual que la estructura del forjado de las viviendas, no está preparado para mojarse y por tanto se degrada si le incide el agua.

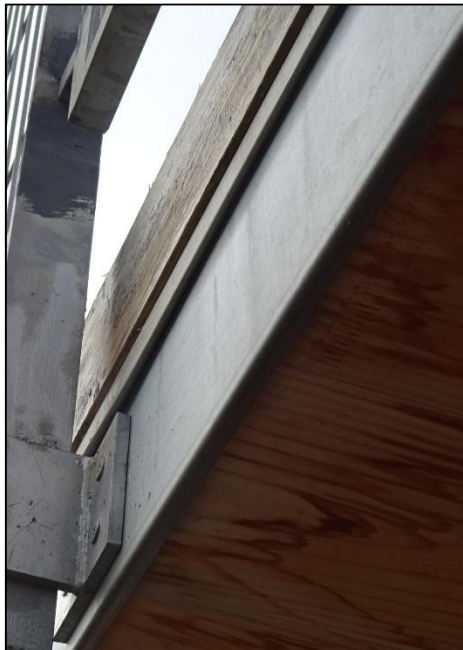
La afectación por agua de lluvia se produce porque el agua de lluvia que incide en los balcones no desagua correctamente. La solución dada al remate frontal del panel no evita que se moje el canto del panel y que el agua retorne por la parte inferior, que es donde se producen las afectaciones visibles. Se muestra la solución del canto, compuesta por dos elementos metálicos y sobre estos la tarima de madera.

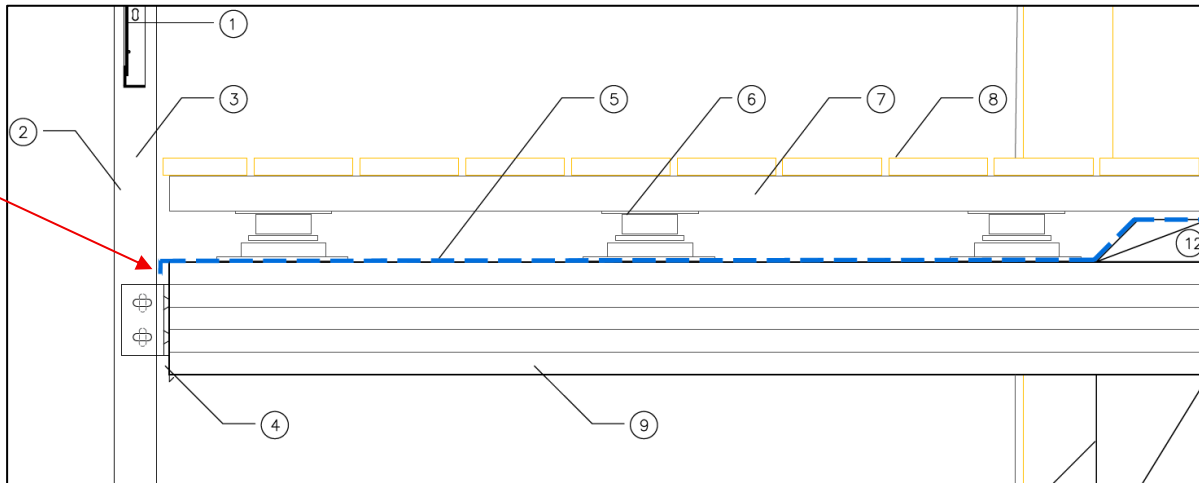
En el detalle de la documentación gráfica del proyecto, que se muestra a continuación, se observa como la lámina impermeable vuela por delante de la chapa de remate del canto del panel CLT y hace de goterón (marcado con flecha roja en la siguiente imagen). Lo realmente ejecutado es que existe un elemento metálico que parece pretender esa función de goterón, sin conseguirlo.

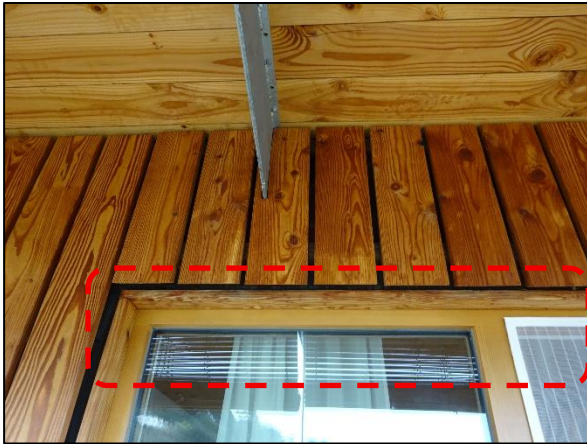
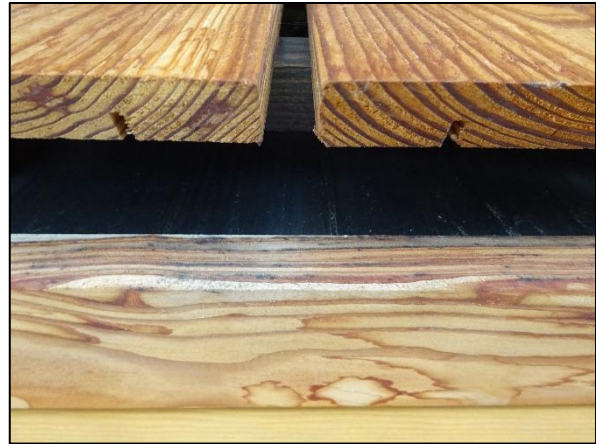
A través del voladizo de cubierta se producen filtraciones a las plantas inferiores, con afectación a la fachada de esos pisos. Se muestra la zona donde evacúa el agua después de circular por el interior de la fachada y la afectación resultante.

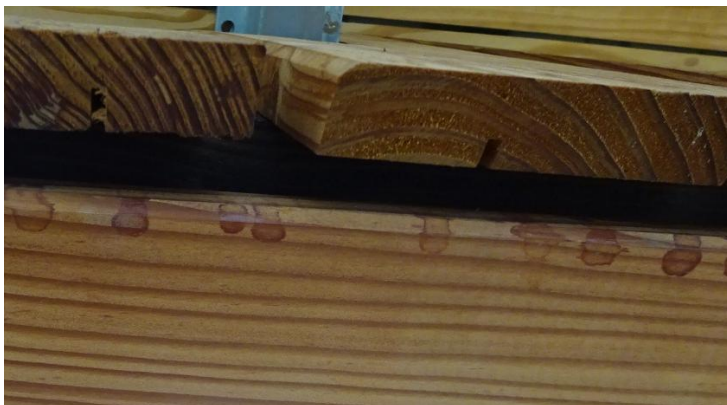
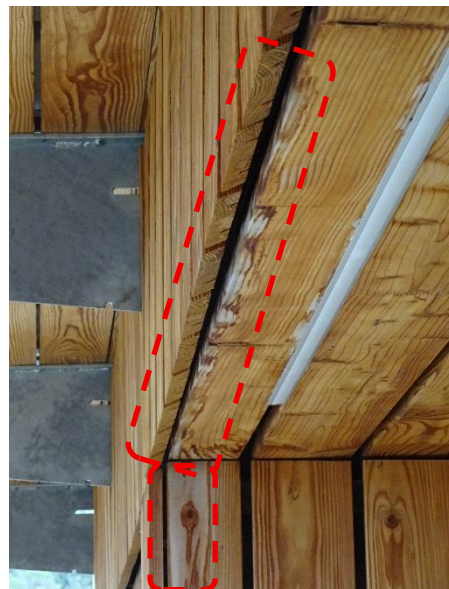
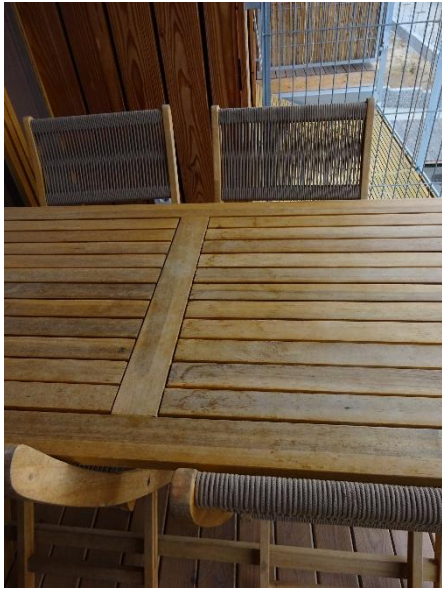
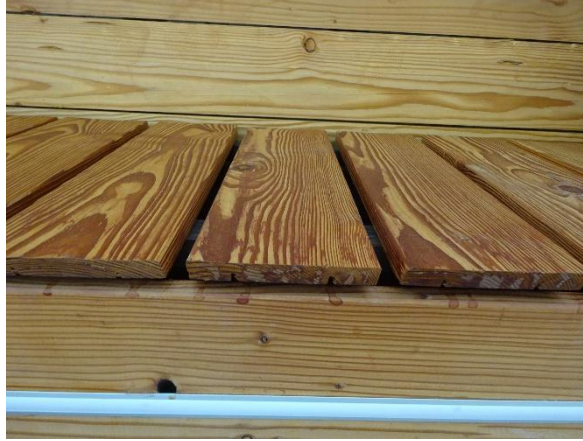
En las siguientes fotografías pueden verse las marcas de las gotas del agua que viene del voladizo de cubierta y daños producidos incluso al mobiliario del balcón.

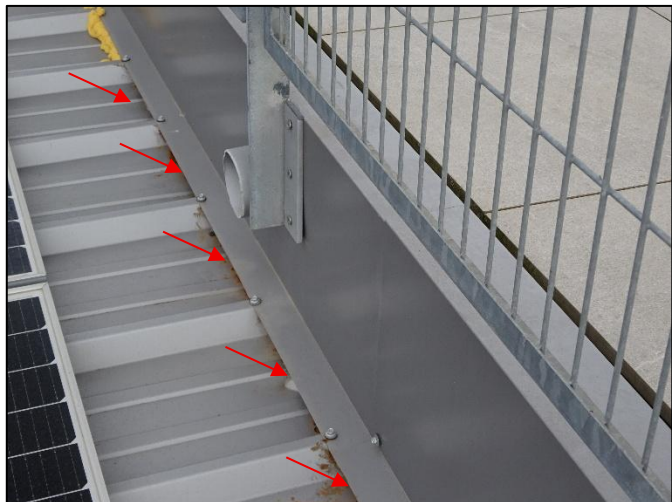
El origen de las filtraciones se atribuye a una falta de sellado y formación de remate de las greclas de las chapas del voladizo. Se observan unos sellados bastos a base de espuma de poliuretano. En algunas greclas ese sellado se ha desprendido y en otras no parecen haberse sellado nunca. En las fotografías que se aportan a continuación se aprecia lo expuesto.
