DICTAMEN PERICIAL SOBRE LOS ASPECTOS RECLAMADOS
EN EL EDIFICIO PLURIFAMILIAR ENTRE MEDIANERAS DE LA
CALLE [REDACTED] (BARCELONA)

Proc. Ordinario [REDACTED]/2024-C Juzgado 1ª Inst. e Instrucción nº 4 de Vilanova i la Geltrú.

Fecha: Junio 2025

Ref.: 11-25 [REDACTED]

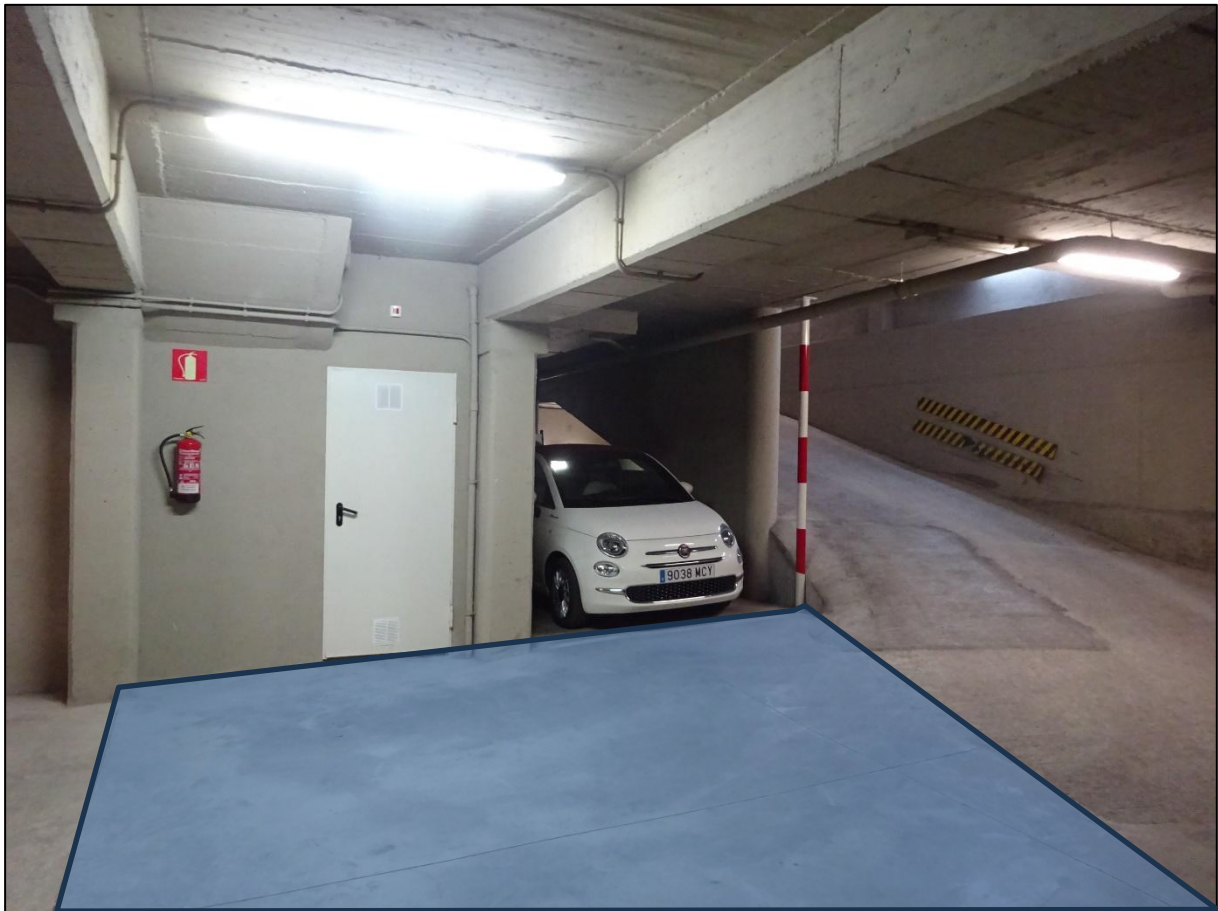
Sin embargo, el primer tramo de rampa, arrancando en el sótano 1, se ha reducido en dimensión y en consecuencia el tramo más largo tiene mayor pendiente que la prevista y supera el 20%. En la siguiente fotografía se enmarca en azul la zona donde estaba previsto el primer tramo de pendiente que en la realidad ejecutada se ha eliminado y es plano.

La alteración de la pendiente se ha realizado con objeto de permitir un mejor acceso a las plazas 1, 2, 3 y 4. El cambio es coherente. Además, se ha respetado el espacio próximo a la vía pública con muy poca pendiente, según lo previsto, para así tener visión de peatones y vehículos al salir.

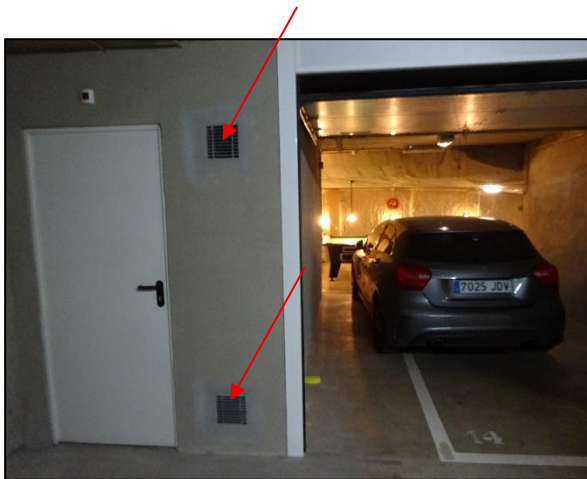
Trastero 9

Se comprueba que los trasteros que se encuentran en el recinto del aparcamiento tienen 2 rejillas de ventilación. Una superior y otra inferior. Se muestran ejemplos en las siguientes fotografías, donde se han marcado las rejillas con flechas rojas.

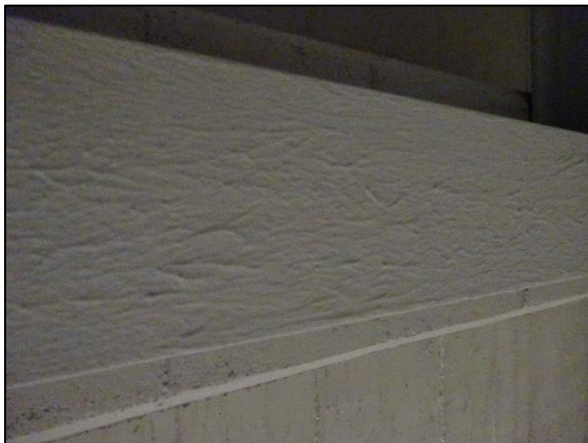
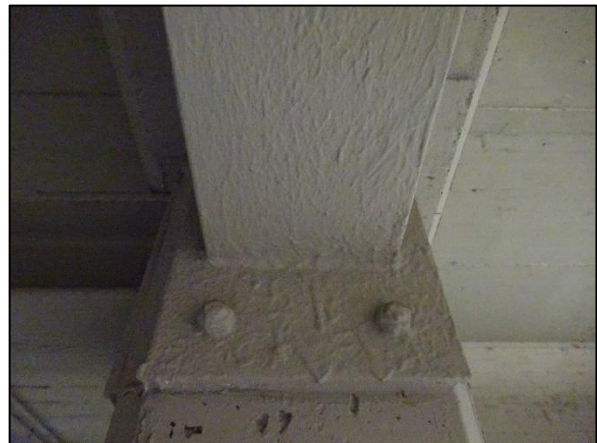
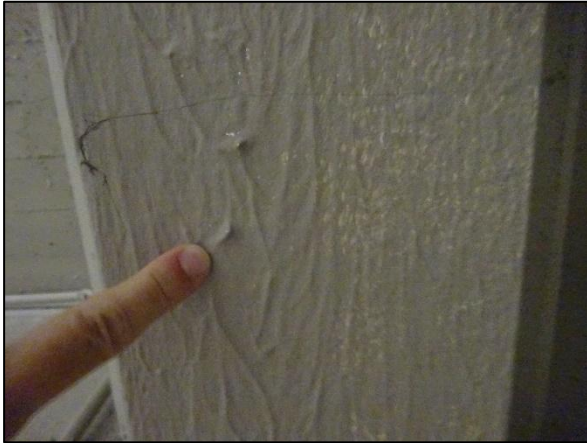
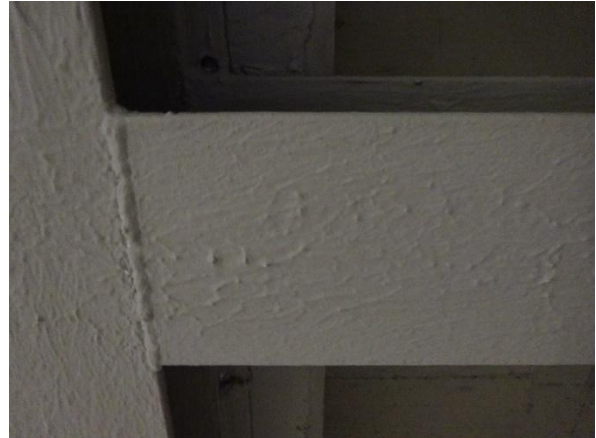
Los perfiles metálicos que hay en el techo del sótano 1 están protegidos con pintura ignífuga. Solo con observarlos de cerca se hace evidente que la tipología de pintura aplicada, que forma una capa gruesa y poco homogénea, es de protección contra el fuego. Se muestran fotografías representativas:

Por tanto, no puede ponerse en duda que se haya aplicado un revestimiento de protección ignífuga.

No se requiere ninguna actuación en ninguno de los 3 puntos reclamados. No tiene que ignifugarse la perfiles metálica, pues ya lo está, no hay que hacer ningún trabajo complementario en los vestíbulos de independencia y las puertas solamente requieren ajustes que son trabajos de mantenimiento que debería acometer la Comunidad de Propietarios. Así, no procede lo que se reclama en relación con este extremo.

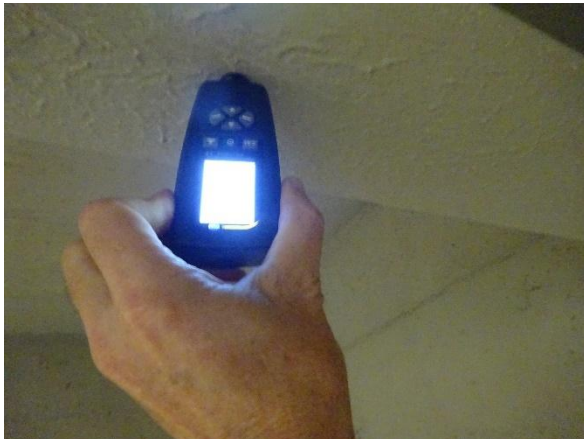
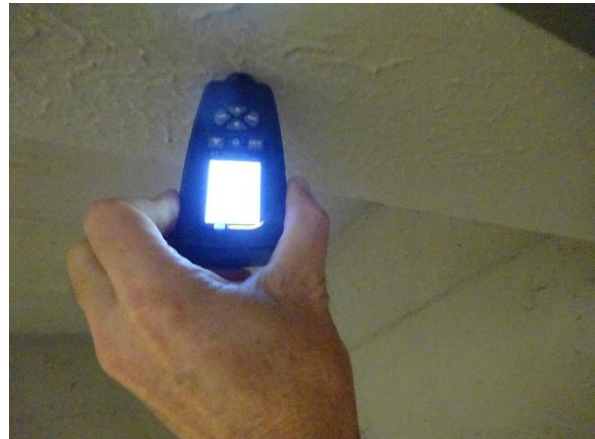
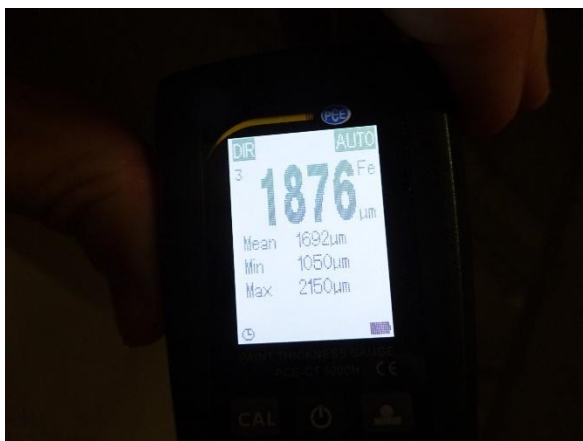
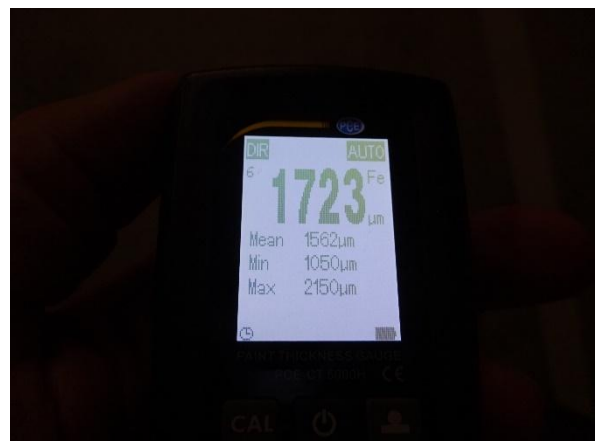
Ha sido determinante la toma de datos con el instrumento de medición de espesores, PCE-CT 5000H, donde se han obtenido valores muy elevados, compatibles con la aplicación de un revestimiento de protección ignífuga. Se ha obtenido una media de 1692 micras de espesor, cuando una capa de esmalte suele tener entre 30-50 micras de espesor.

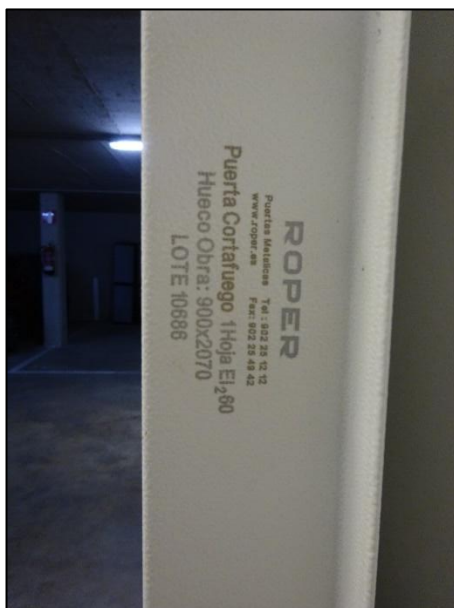
- En cuanto a las puertas contra incendios, se ha comprobado, a través del marcado en el canto de las hojas, que son del fabricante Roper, que es muy conocido y de reconocida solvencia. Incluso puede verse la descripción de la resistencia al fuego que ofrece, que es EI-2 60, según requerimientos normativos.

Las puertas metálicas resistentes al fuego se sirven a la obra montadas (marco y hoja unidos). Solamente tienen que colocarse y unirlas con la pared a través de unas garras existentes en el marco. En ocasiones traen un perfil inferior unido al marco para evitar que se deformen, pero lo más habitual es retirarlo después de la colocación, para que no exista ningún resalte en el pavimento. En la página web del fabricante puede verse que precisamente detalla lo siguiente: “*Completamente montada lista para instalar*”.

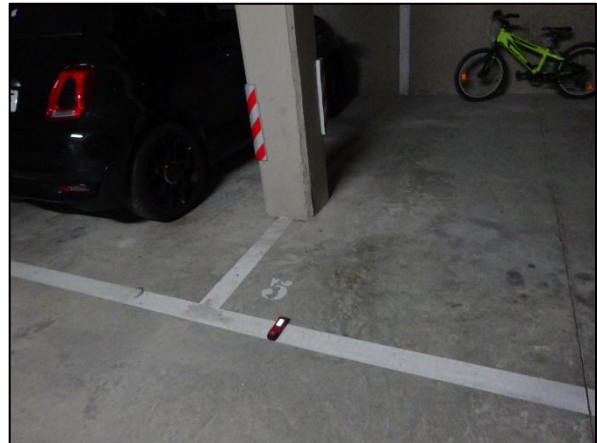
Si comparamos, a través de las siguientes fotografías y el plano del proyecto ejecutivo, podemos ver que la distancia de la línea exterior a los pilares es muy corta en comparación con la que puede verse en el plano. Por tanto, desplazando esa línea 75 cms. conseguiremos la medida normativa.

En cuanto al ancho de las plazas, todas cumplen el mínimo excepto la nº1. Podría ampliarse ese ancho hasta 8 cms. reduciendo al mínimo la plaza nº2. Sin embargo, el edificio que nos ocupa es de 10 viviendas y hay 14 plazas de aparcamiento, cuando la normativa urbanística exige una sola plaza de aparcamiento por vivienda.

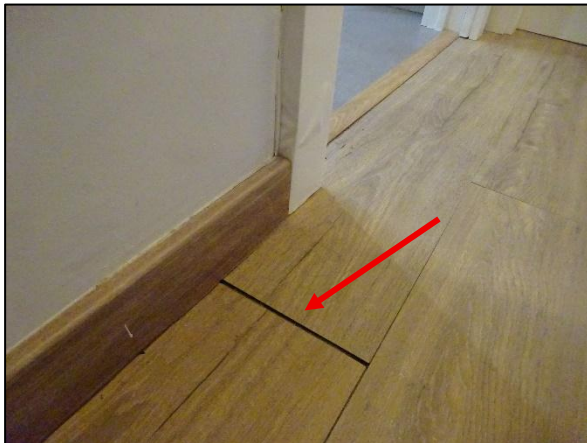
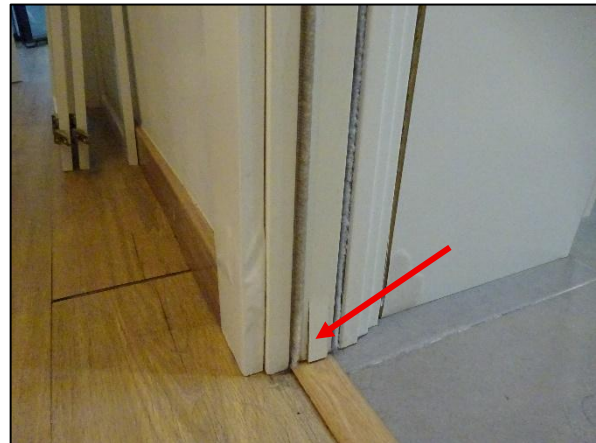
- Bajos 2.- Sin daños.
- 2º2ª.- Sin daños.
- Ático 2.- Sin daños.
- 1º4ª.- Afectación en lamas próximas al baño y en los tapajuntas y batiente de la puerta. Se propone la sustitución de 2,8 m2. de lamas de parquet (zona distribuidor) y los batientes y tapajuntas de la puerta del baño.

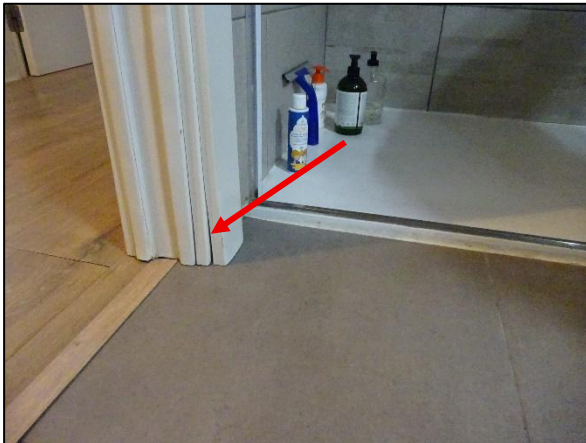
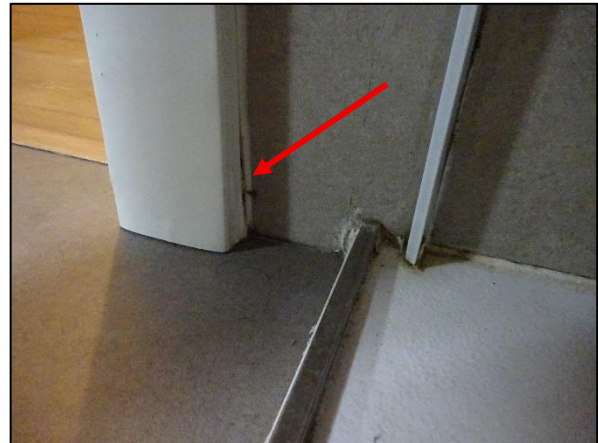
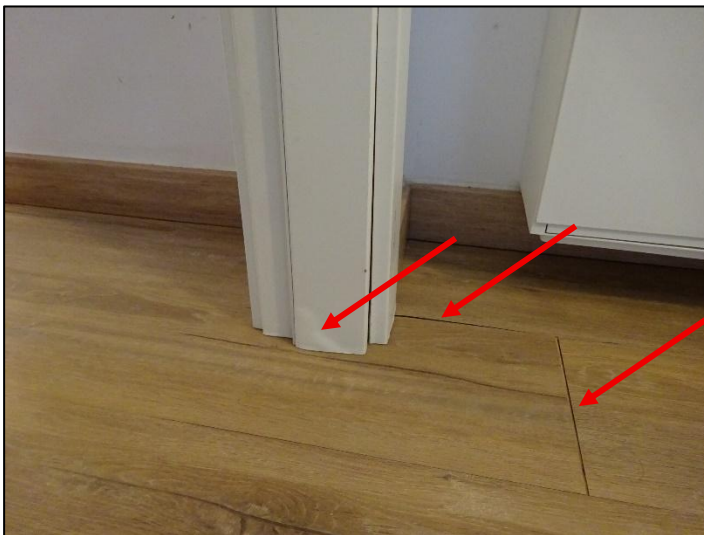
- 1º2ª.- Sin daños.
- 1º1ª.- Sin daños.
- Ático 1ª.- Sin daños.
- 2º1ª.- Daños en batientes y tapajuntas de puerta del baño y de habitación principal. También afectación en lamas de parquet. Se sustituirán los elementos afectados.

Se tendrá en cuenta la sustitución de los tramos de zócalo que se requiere extraer para sustituir el parquet dañado y para poder desmontar tramos hasta llegar a la zona afectada.

Por último, se rehará el falso techo del distribuidor de la escalera, que se debió abrir para reparar una válvula del piso de planta baja inmediatamente superior.

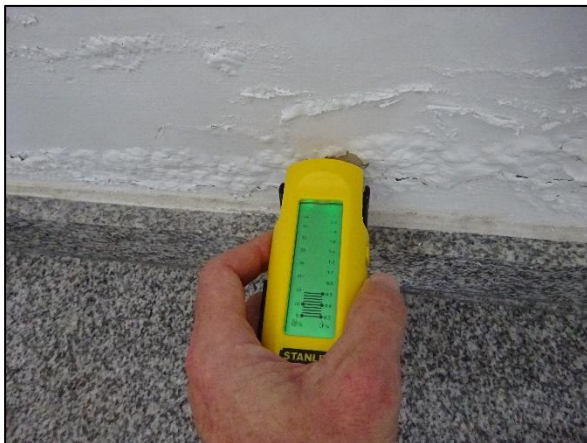
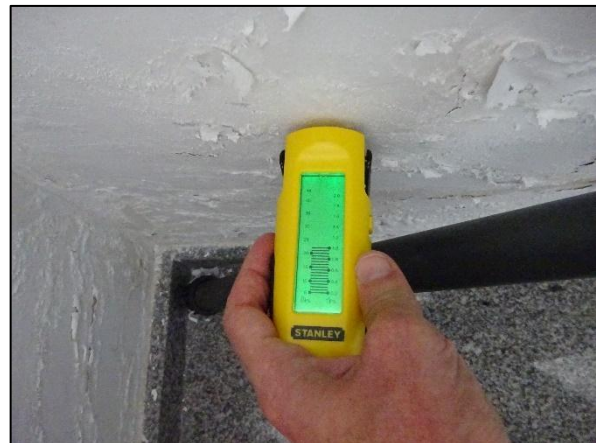
El día de la visita la piscina emplazada en la cubierta se encontraba llena de agua y se pudo visitar el piso inmediatamente inferior, que es el Ático 2º. En esta vivienda no existe ninguna afectación por humedad en techos ni en paredes. Tampoco hay presencia de humedad en la pared divisoria entre la piscina y la caja de escalera. Los daños por las supuestas filtraciones no están reparados, pero al comprobar con higrómetro de agujas se corrobora que no hay presencia de humedad, al dar valores por debajo del 2%.

Por tanto, actualmente no existe ninguna filtración de agua del vaso de la piscina.

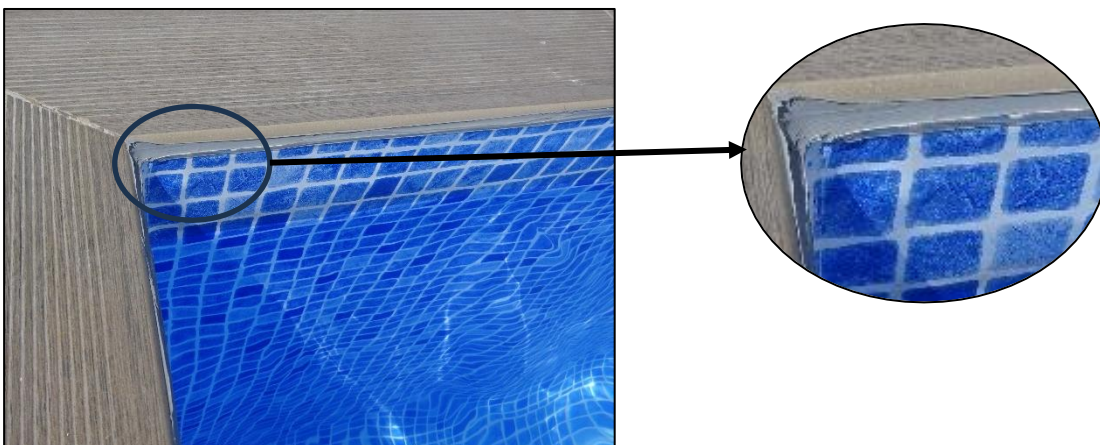
La intervención realizada, consistente en la colocación de la lámina LINER se considera adecuada y proporcionada. Se ha comprobado que la lámina se ha colocado sobrepuesta. Es decir, no se ha eliminado el revestimiento vítreo de gresite sino que se ha dispuesto encima de éste. Se muestra como el LINER ha quedado prácticamente enrasado con la pieza de gres de remate del perímetro de la piscina, lo que pone de manifiesto lo expuesto, que por otro lado, es lo habitual.

En consecuencia, se valorarán estos trabajos en el apartado de valoración. También se tendrá en cuenta el coste del agua para llenado de la piscina, a 2,66 eur/m³, según se ha consultado en la web de Agbar, y el tratamiento químico,

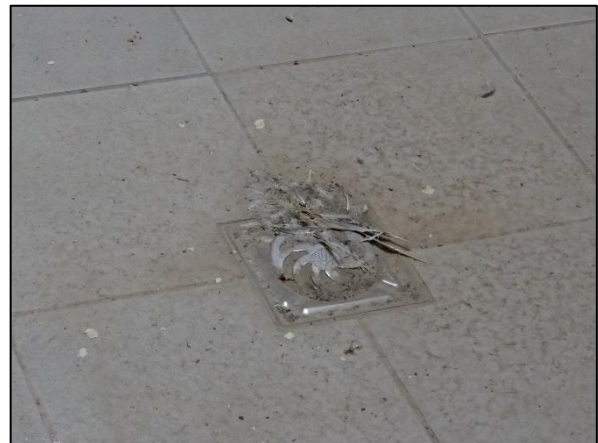
El sumidero del Patio 1 estaba en buenas condiciones de mantenimiento mientras que el sumidero del Patio 2 estaba totalmente taponado. La suciedad acumulada en el patio y el estado general pone de manifiesto el nulo mantenimiento que se está dando al patio. Se muestran fotografías a continuación:

A la vista del estado en que se encuentra el sumidero del Patio 2, es evidente que existen problemas de desagüo y que el agua se introducirá en la vivienda que tiene el acceso directo.

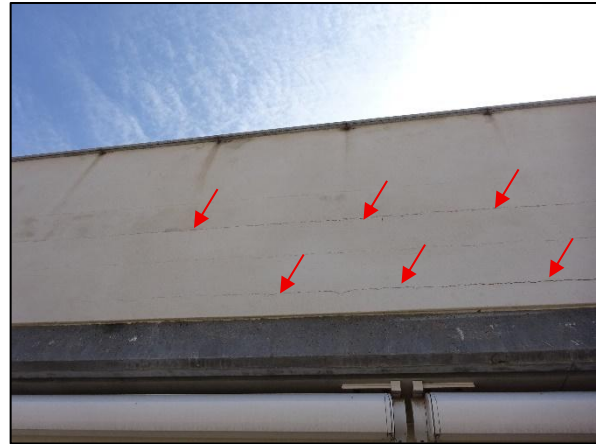
- A cada extremo del dintel de la abertura de fachada en Ático 2.
- Varias visuras horizontales en la zona de antepecho de la cubierta. Tanto en el tramo sobre el Ático 1 como del Ático 2.

El origen del desconchón se atribuye a un defecto de adherencia combinado con los movimientos de flexión propios del forjado. Las fisuras del plano de fachada son como consecuencia de movimientos de dilatación-contracción y del normal asentamiento del conjunto edificado. En cuanto a las fisuras del antepecho de cubierta son consecuencia de los esfuerzos provocados por la dilatación de la cubierta.

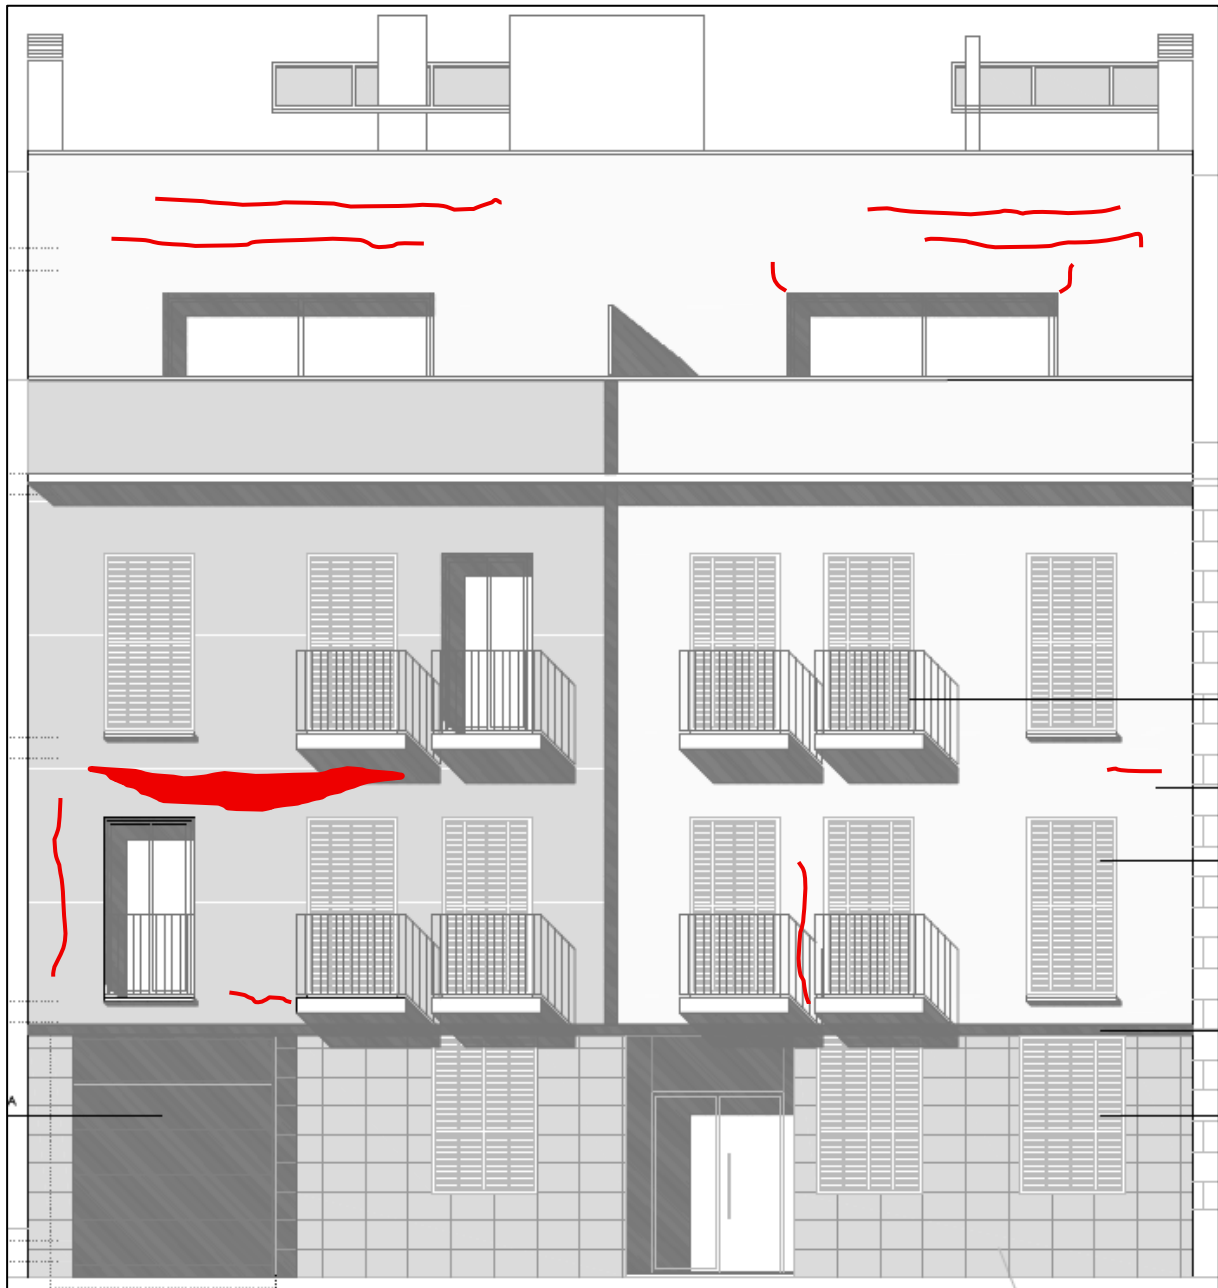
Sobre el plano de fachada del proyecto ejecutivo, aunque se modificaron algunas aberturas y no coincide con la realidad, se marcan las afectaciones, en color rojo, con objeto de representar el alcance real:

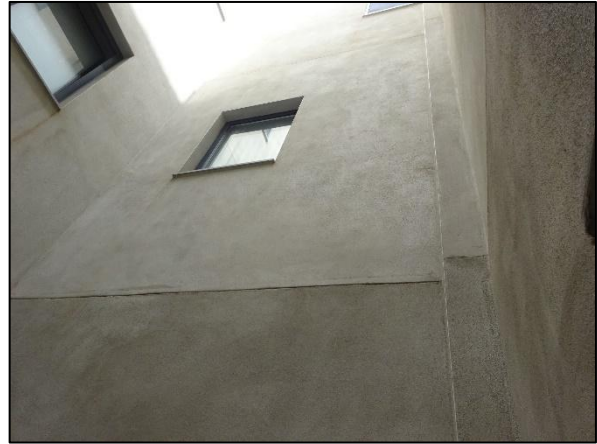
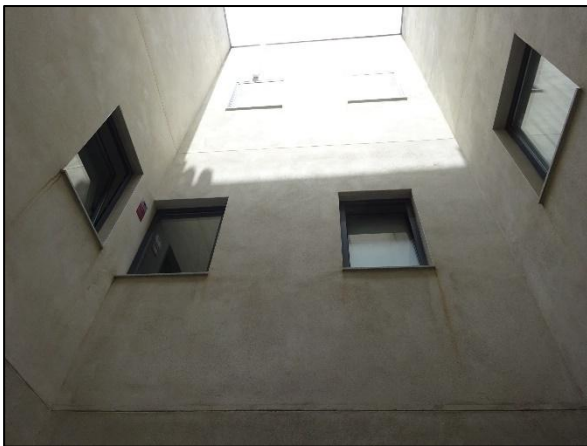
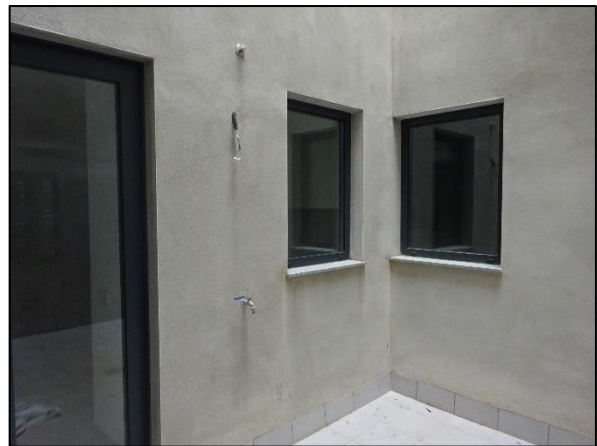
En el Patio 2 no hay ninguna afectación, según puede verse en las siguientes fotografías tomadas el día de la visita:

En cuanto al Patio 2, se ha demostrado que no hay daños por lo que no procede intervenir. La actuación reclamada, de repicado, nueva formación de revoco y pintura, que además el Sr. █████ lo hace sobre el 66% del total de la superficie, es innecesaria y por lo tanto debe desestimarse.

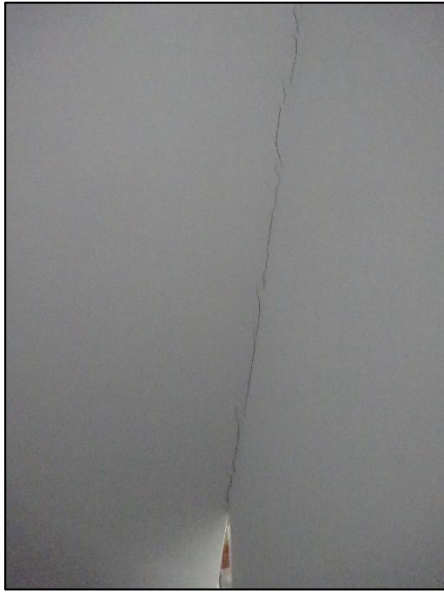
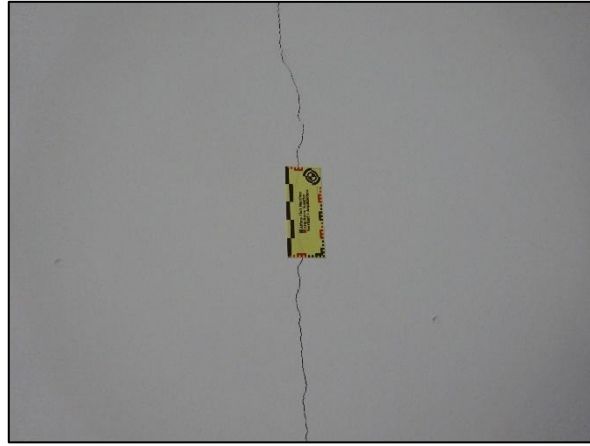
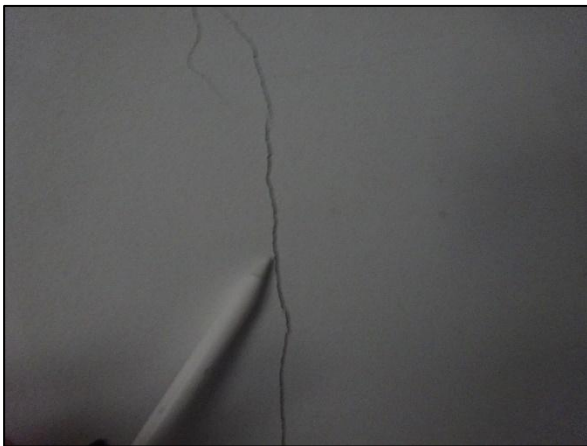
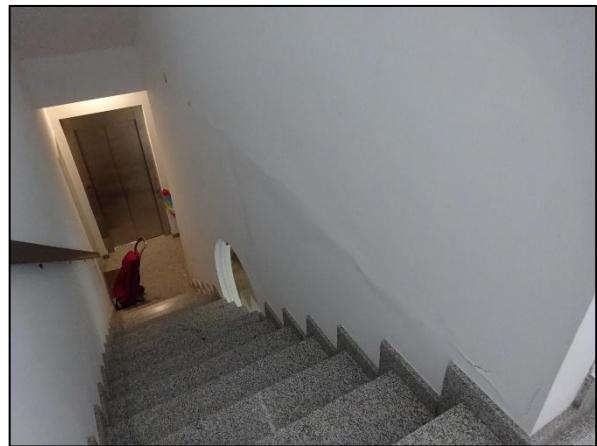
En cuanto a los espacios comunes, hay fisuración y desprendimiento de yeso en varios tramos de la escalera de comunicación vertical entre plantas.

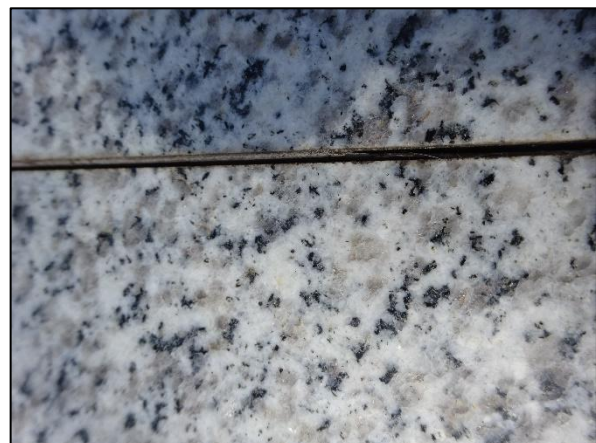
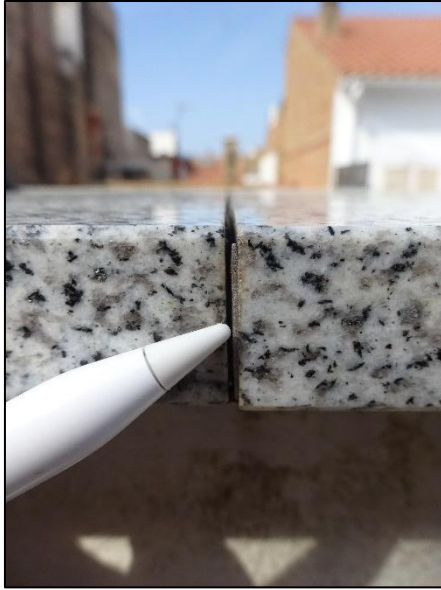
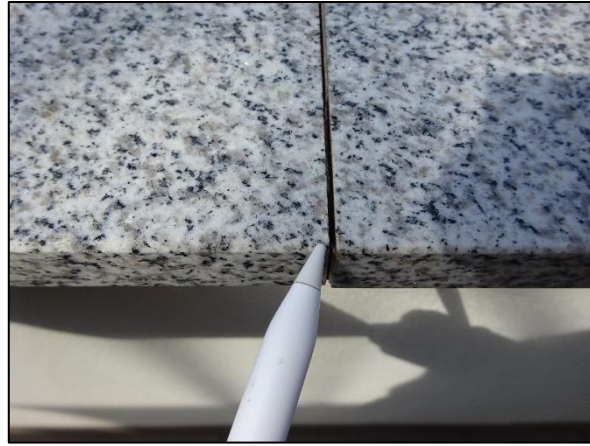
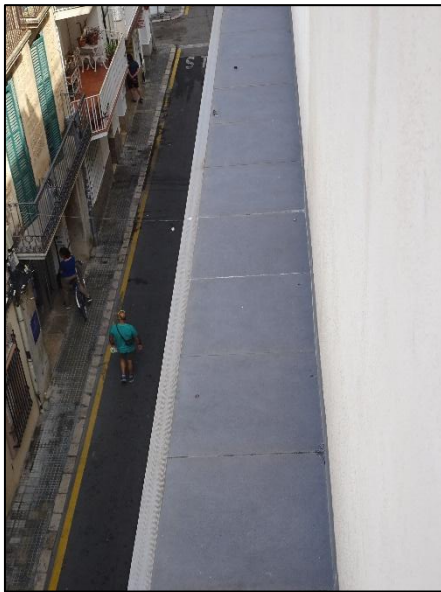
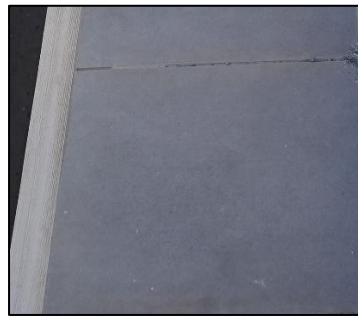
Efectivamente se comprueba que hay material de rejuntado faltante entre piezas de remate de muretes y losetas cerámicas del alero de remate de la fachada principal.

No existe ningún defecto constructivo en el material de rejuntado de las piezas de granito de remate de los antepechos de las terrazas de los áticos. Tampoco en el rejuntado de las piezas cerámicas de remate superior del alero de remate de la fachada principal. Como puede verse en las fotografías aportadas, se han desprendido algunos tramos y se ha degradado ligeramente en otros, dentro de lo normal, pues los materiales de rejuntado se degradan con el paso del tiempo, pues están expuestos a la intemperie, soleamiento (dilatación/contracción), lavado por efecto del agua, etc.

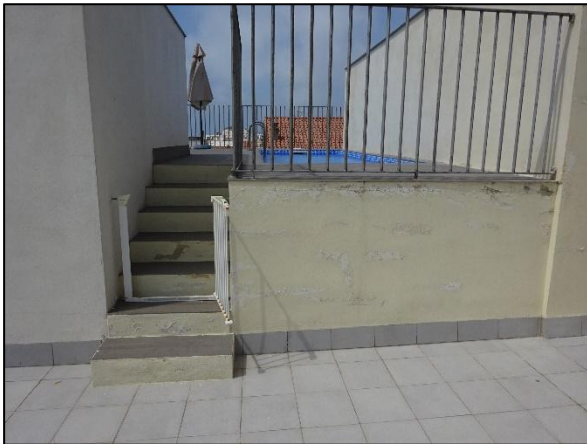
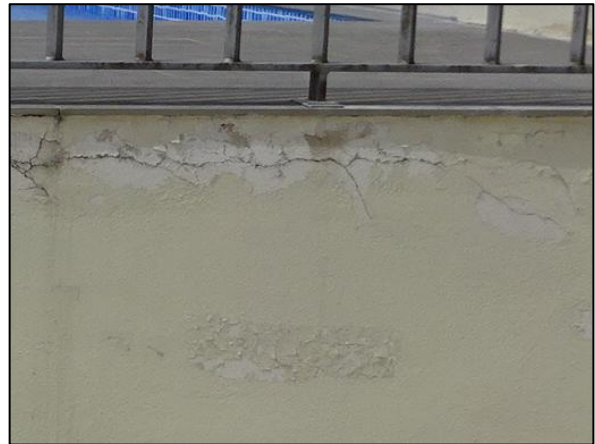
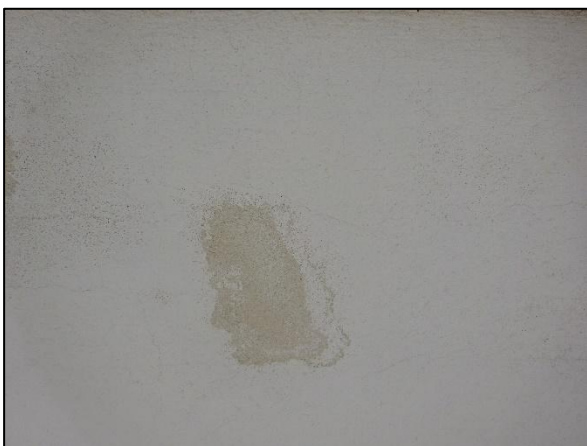
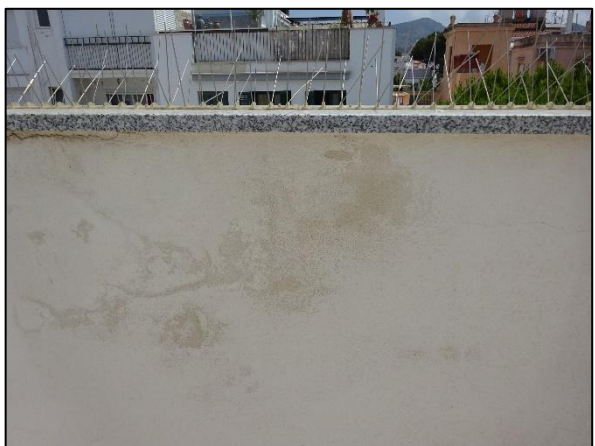
- Fisuración en las partes bajas de las paredes, sobre la horizontal donde debe remontar la lámina impermeable de la cubierta.
- Fisuración en la zona de transición entre las paredes y los pavimentos recrecidos.
- Degradación de la pintura en determinadas zonas del antepecho de la fachada posterior.

- Repicado de las fisuras sobre los zócalos, en un ancho de 10 cms., aplicación de imprimación adherente y nuevo revoco con incorporación de malla de refuerzo. Estas actuaciones también se harán en zonas puntuales con fisuras, como son los emplazamientos que pueden verse en las fotografías aportadas en el dictamen de la demandante.
- Repicado de la totalidad del revoco (alto 40 cms.) en la franja horizontal del recrecido para acceso a la piscina. Nuevo revoco según se ha expuesto en el anterior punto.
- Cepillado del revoco del antepecho de la fachada posterior para eliminar las degradaciones y obtener una superficie apta para ser pintada.

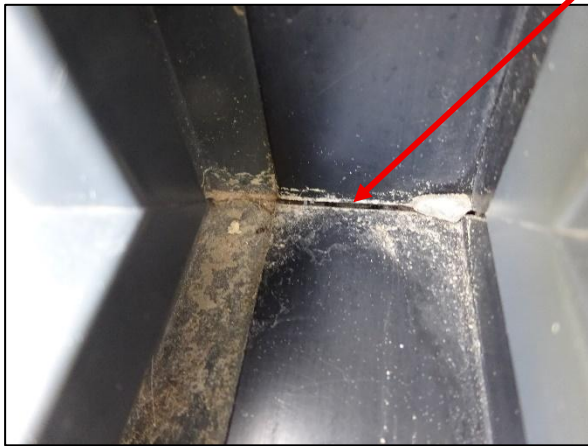
Las afectaciones por humedad son consecuencia de un defecto en el sellado de los marcos de las carpinterías. Concretamente en las escuadras inferiores (encuentro montante con travesaño), según se muestra en la siguiente fotografía:

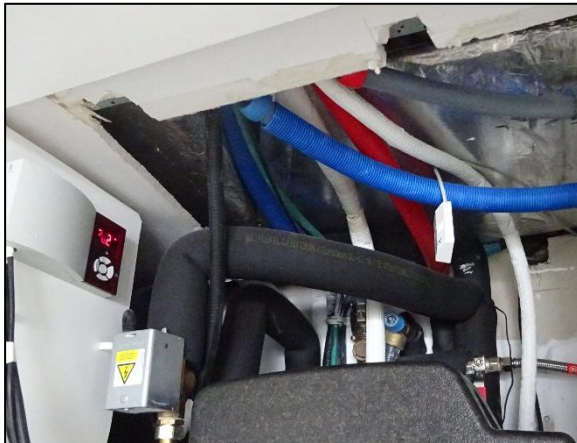
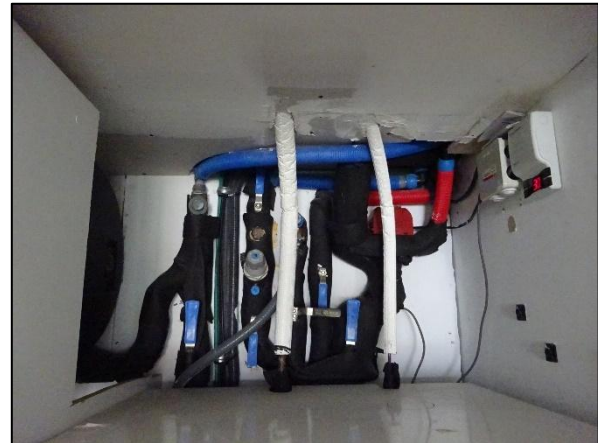
En la visita de reconocimiento, las únicas zonas donde se pudieron ver conducciones fue sobre la aerotermia, y los tubos tenían coquillas de aislamiento, según se muestra en las siguientes fotografías:

Lo falta de aislamiento no se acredita por la demandante y además, las consecuencias que comportaría que no tuvieran aislamiento los tubos que pudieran haberse dispuesto sin empotrar, bajo el falso techo, que serían condensaciones, tampoco se justifica por la demandante que se estén dando. Quien suscribe, el día de la visita no detectó ninguna condensación ni marca que denotase que en algún momento se han producido. Por tanto, además de no aportarse prueba de la supuesta insuficiencia, no existe daño.

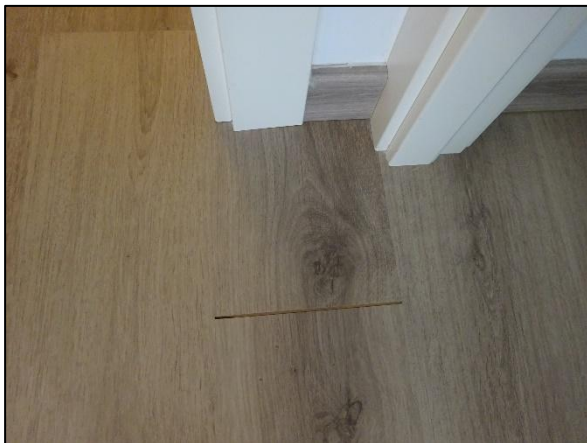
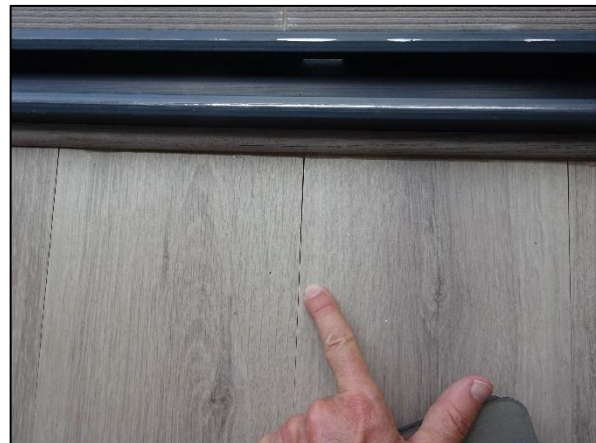
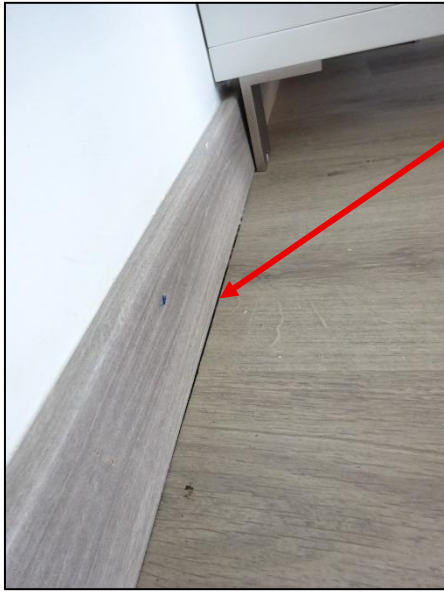
Ligera afectación por humedad en zona próxima a la balconera de salida a la terraza.

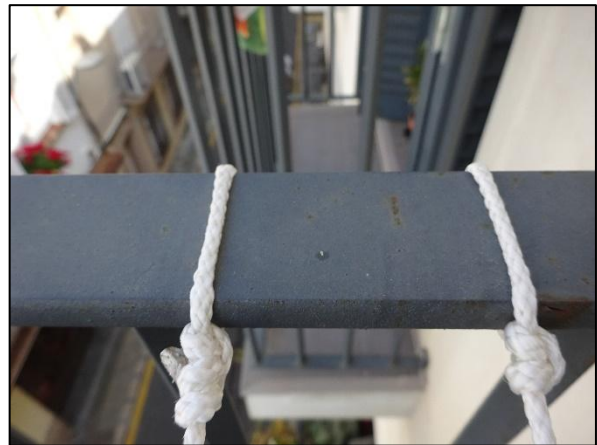
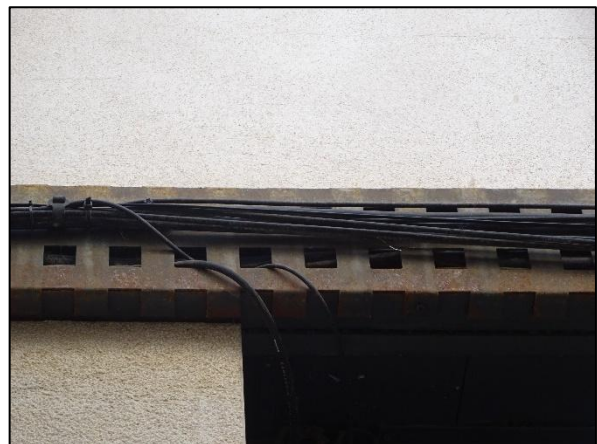
Se comprueba que en los elementos de acero esmaltado hay pequeños puntos de oxidación. Se trata de las barandas de los balcones y la chapa horizontal de fachada instalada a modo de ocultación de las instalaciones públicas que por esta circulan.

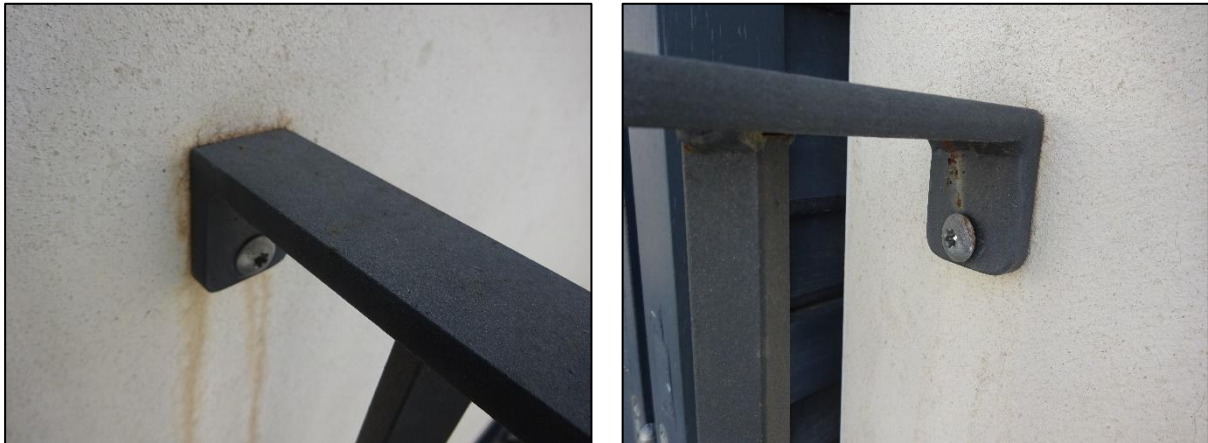
Los elementos de acero esmaltado que tienen ligera afectación por óxido se comprueba que no han sido tratados desde que se entregó la obra. Esto se determina porque no hay ningún "recorte" ejecutado en las entregas con las paredes, según puede verse en las siguientes fotografías:

Ni se han repintado ni se han realizado sellados.
