DICTAMEN PERICIAL SOBRE DEFECTOS EXISTENTES EN LA VIVIENDA SITUADA EN LA PLANTA PRIMERA DEL EDIFICIO DE LA CALLE [REDACTED] (BARCELONA)

Emplazamiento: Calle [REDACTED]
[REDACTED] (Barcelona)

Fecha: Mayo 2023

Ref.: 08-23 [REDACTED]

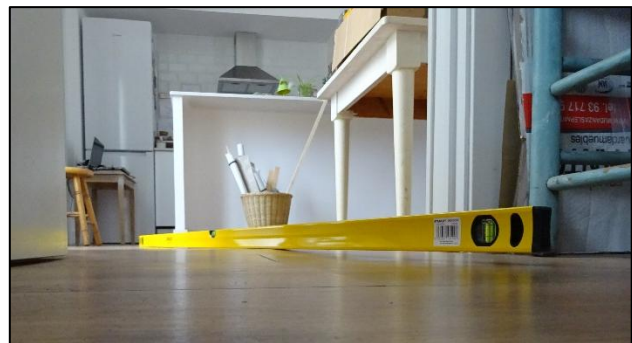
Comprobaciones en habitación secundaria:

Si colocamos el nivel desde la sala-cocina hacia el interior de las habitaciones se produce un desnivel de 3,5 cms. en la habitación secundaria y de 1,5 cms. en la habitación principal. Se producen pendientes en el pavimento de hasta el 2,6%.

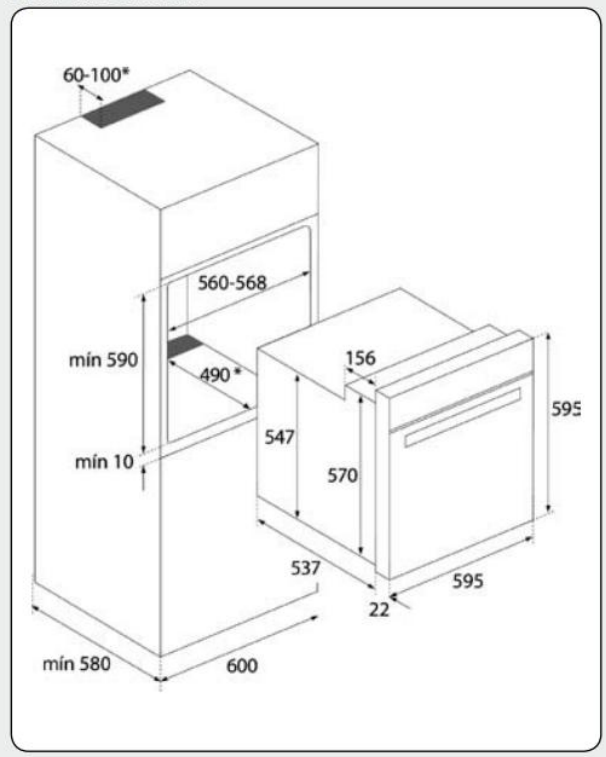
FIG. / AFB. / EIK. 7

Horno de 45 cm: Figura 8*.

Deberá retirarse el horno para practicar una ventilación en el recinto.
