DICTAMEN PERICIAL SOBRE DEFICIENCIAS EXISTENTES EN EL EDIFICIO PLURIFAMILIAR DE 12 VIVIENDAS Y APARCAMIENTOS SITUADO EN LA CALLE [REDACTED] DE [REDACTED] (BARCELONA)

Solicitante: Comunidad de Propietarios [REDACTED].

Fecha: Marzo 2026

Ref.: 01-26 [REDACTED]

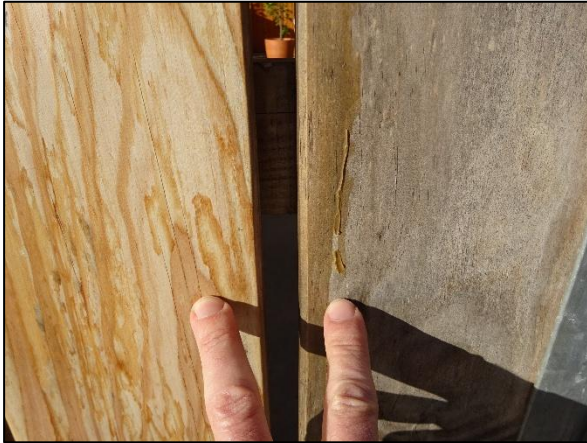
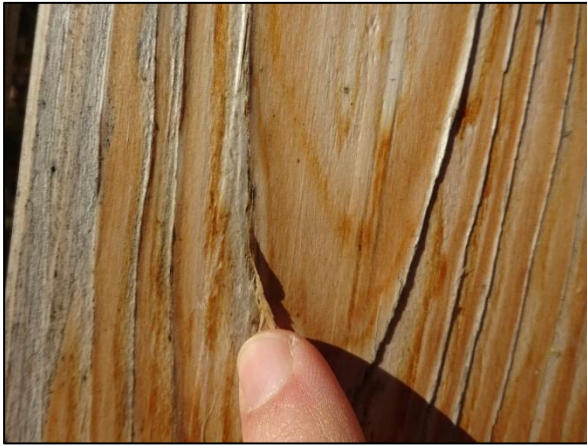
Puerta acceso peatonal por calle Pau Picasso:

Las puertas de acceso peatonal y rodado a la parcela están formadas por una estructura metálica y tablas de madera. Estas tablas se encuentran muy deterioradas por los agentes atmosféricos. Las obras finalizaron en fecha 2-6-2023 (según Libro del Edificio) y las viviendas se entregaron a partir del mes de julio de 2023, según se expone por los copropietarios. Así, que se encuentren en este mal estado después de tan solo dos años de estar expuestas a la intemperie, evidencia que el producto no es adecuado para estar totalmente expuesto al exterior o al menos no se le ha dado, en origen, un tratamiento adecuado.

Se comprueba que disponen de un producto de revestimiento que se ha desprendido totalmente en algunas lamas y en otras parcialmente. A continuación se muestran fotografías del estado actual.

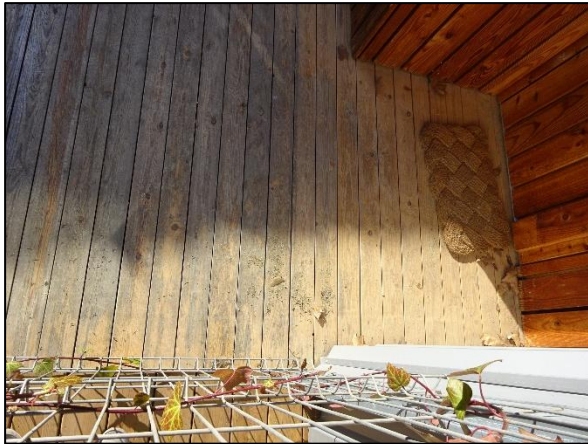
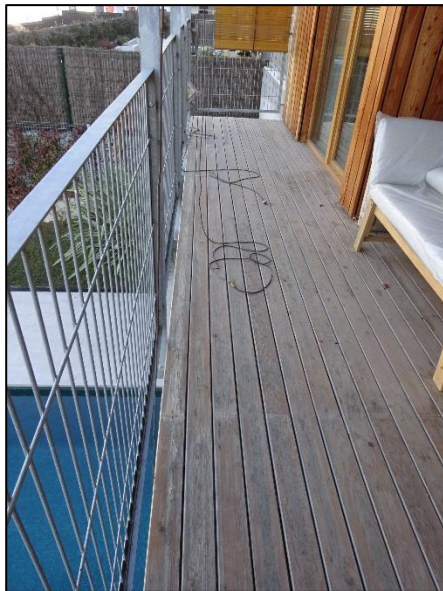
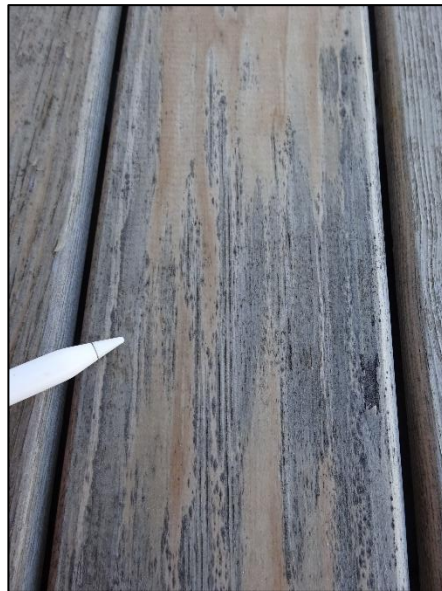
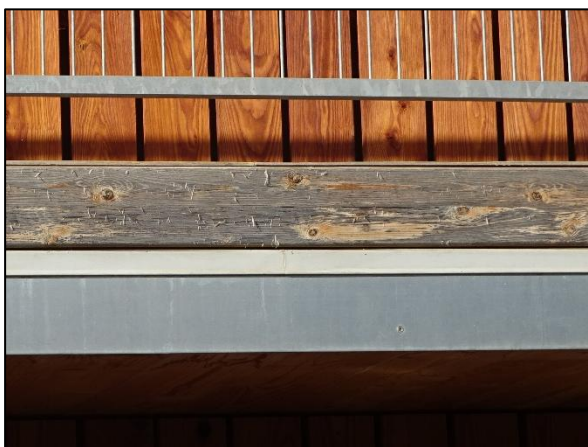
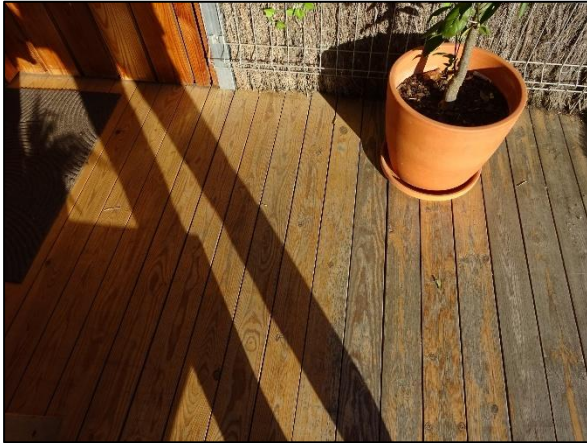
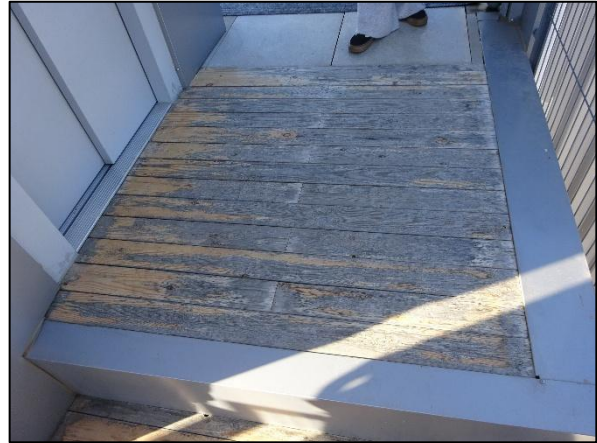
Tarimas de pasarelas P1 y P2 de acceso a viviendas, balcones y plantas bajas:

Se comprueba que hay una capa de revestimiento, como si de un barniz se tratase, que se ha desprendido de forma generalizada; tanto en zonas de tránsito como en lamas fuera de carriles de circulación, así como en las tablas de las cancelas.

A la vista del estado que presentan los elementos de madera utilizados para las puertas de acceso a la parcela y los pavimentos tipo tarima utilizados en los exteriores, se determina con no es un producto adecuado. Se considera que la madera debería tener un tratamiento específico para obtener un resultado satisfactorio y una durabilidad óptima con un mantenimiento periódico normal.

El tratamiento superficial dado, aparte de que es deficiente por desprenderse de forma generalizada, no se considera una solución válida para elementos horizontales expuestos a la intemperie y transitables, como son las tarimas de pasarelas, balcones y accesos en viviendas de Planta baja.

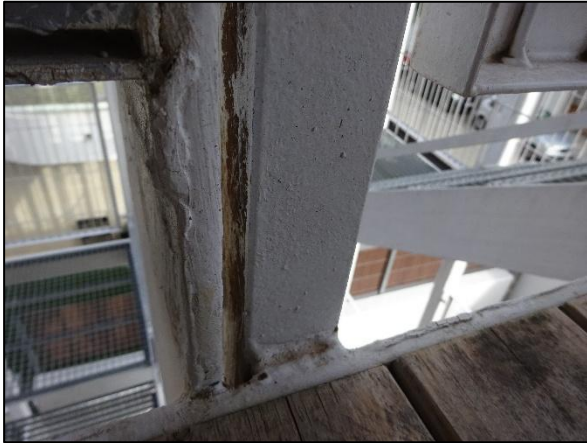
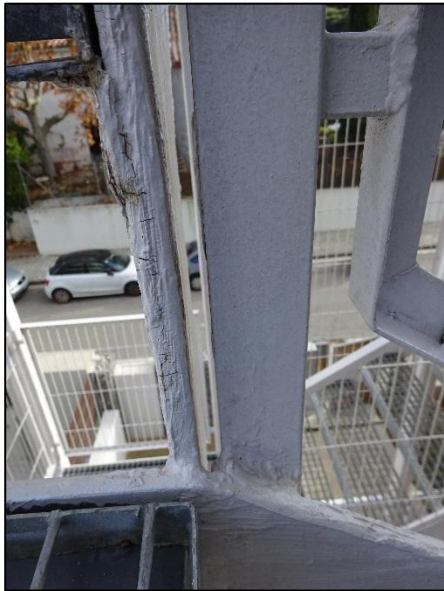
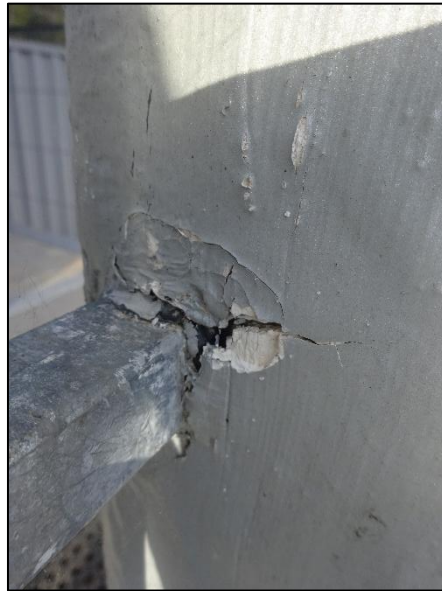
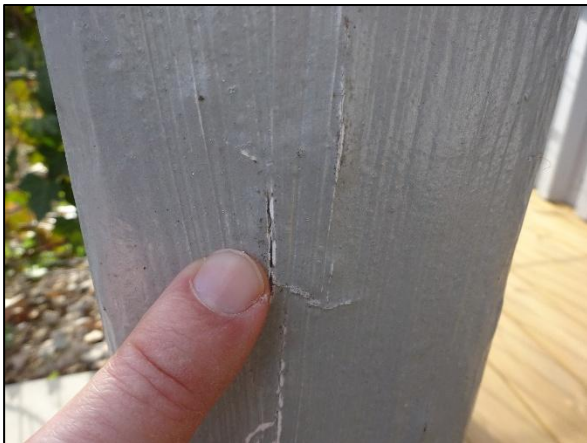
2.5.- Protección ignífuga estructura escalera exterior de comunicación entre plantas.

La estructura portante de la escalera de comunicación entre plantas tiene defectos en el revestimiento. La estructura metálica de formación de esta escalera tiene un recubrimiento que se identifica como protección ignífuga. Presenta los siguientes defectos en determinadas zonas:

- Material semidesprendido.
- Fisuración.
- Falta de adherencia.
- Diferencias de espesor.
- Falta de material (oxidación del soporte).

Hay que proceder con el repicado de las zonas defectuosas y próximas a estas para hacer una nueva aplicación de producto, previo saneado y limpieza del acero.

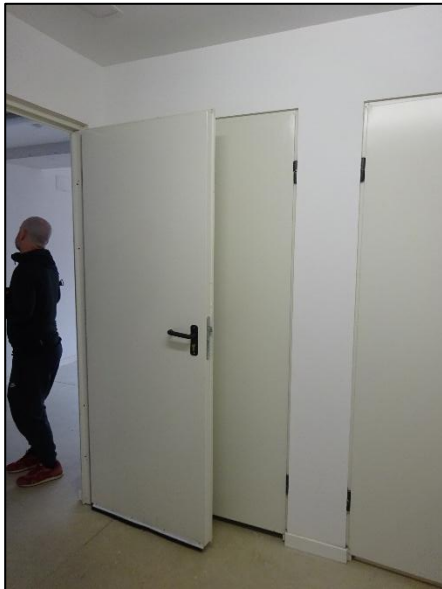
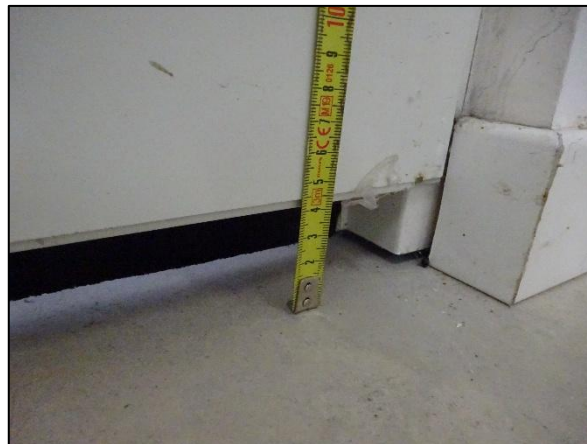
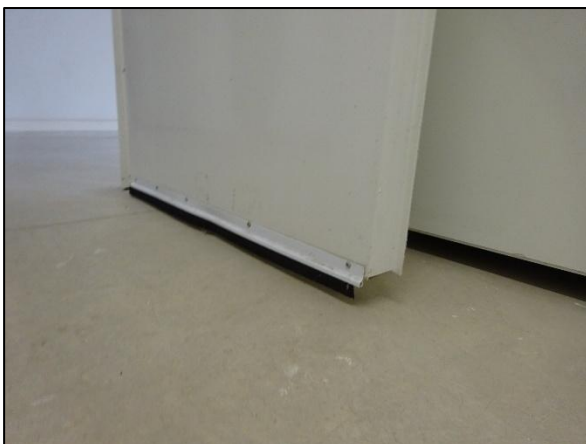
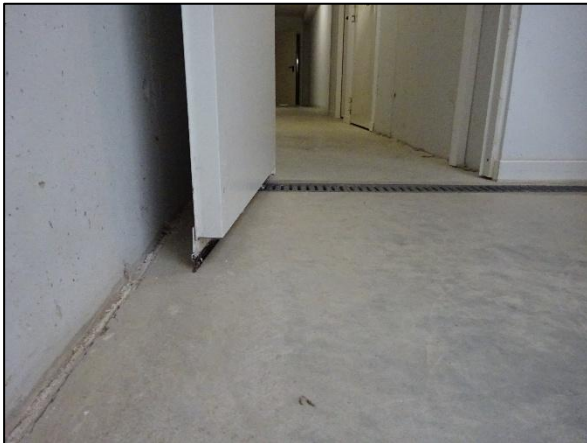
En la planta sótano hay 6 puertas con una franquicia excesiva en la parte inferior de la hoja. Se encuentran emplazadas en el acceso al vestuario, en la lavandería y en la zona de trasteros.

5 unidades son puertas ensambladas y 1 unidad es resistente al fuego. En las ensambladas hay franquicias de 40-45 milímetros, que como se verá más adelante, superan con creces los 5 mm. prescritos por el fabricante. Para minimizar la afectación visual se han colocado unas pletinas sobrepuestas, con una goma en la parte inferior.

Para solucionar el defecto en las puertas de paso del sótano se precisa sustituir los marcos y aprovechar las hojas. Sin embargo, como los fabricantes solamente suministran el conjunto marco+hoja, pues es así como se fabrican, no supondrá ningún ahorro económico. Se tendrán que repicar las paredes y realizar el corte de los anclajes de los marcos para poderlos retirar. Una vez colocadas correctamente se reharán las zonas intervenidas (anclajes y dinteles) y se pintarán los paramentos intervenidos para evitar que la actuación sea visible.

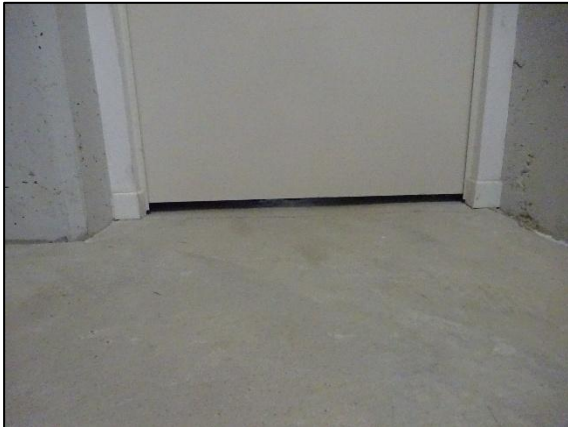
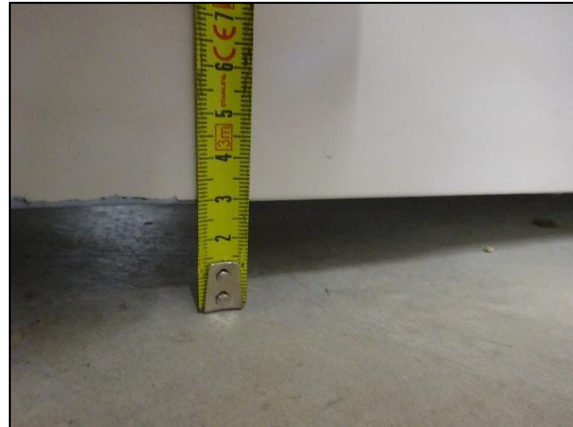
En cuanto a la puerta resistente al fuego de acceso al recinto de trasteros, en la parte inferior tiene una franquicia de 3 centímetros.

En la chapa identificativa de la puerta se comprueba que es de la casa Dierre, modelo Splilt. En la web del fabricante obtenemos que la franquicia máxima es de 24 mm. Así, se ha instalado de forma incorrecta.

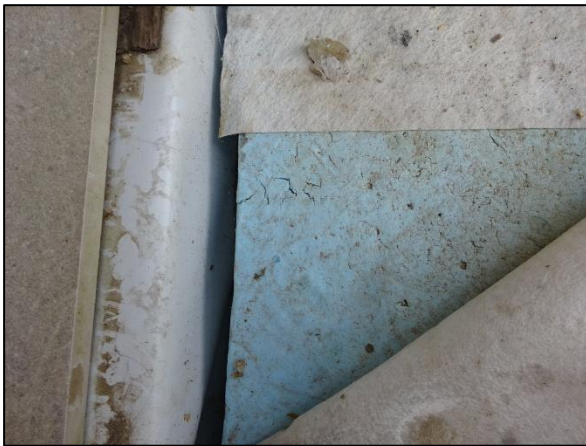
Levantando una pieza de pavimento flotante se comprueba que efectivamente el aislamiento térmico es diferente al previsto en el Proyecto de Ejecución.

En general, el aislamiento acústico que proporciona el EPS es muy inferior al de la Lana de Roca. A la vista de que lo ejecutado no está dando el resultado esperado y que además no se corresponde con lo previsto en el Proyecto de Ejecución, se recomienda a la Comunidad de Propietarios realizar un estudio de la acústica del edificio para comprobar el cumplimiento normativo, atendiendo a que el Código Técnico de la Edificación exige que la obra terminada cumpla con los parámetros prescritos en el Proyecto de Ejecución y normativos.
