DICTAMEN PERICIAL SOBRE LOS ASPECTOS RECLAMADOS
EN EL EDIFICIO PLURIFAMILIAR ENTRE MEDIANERAS DE LA
CALLE [REDACTED] (BARCELONA)

Proc. Ordinario [REDACTED]/2024-C Juzgado 1ª Inst. e Instrucción nº 4 de Vilanova i la Geltrú.

Fecha: Junio 2025

Ref.: 11-25 [REDACTED]

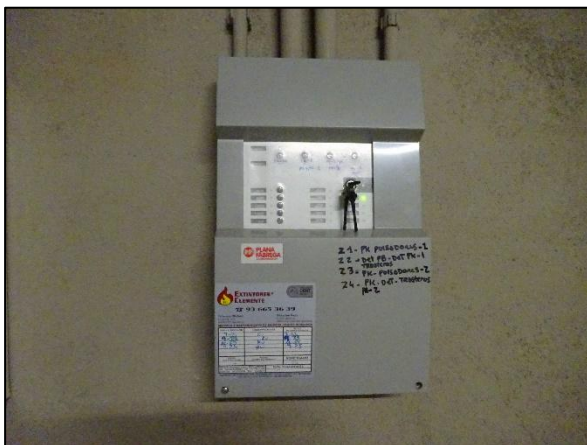
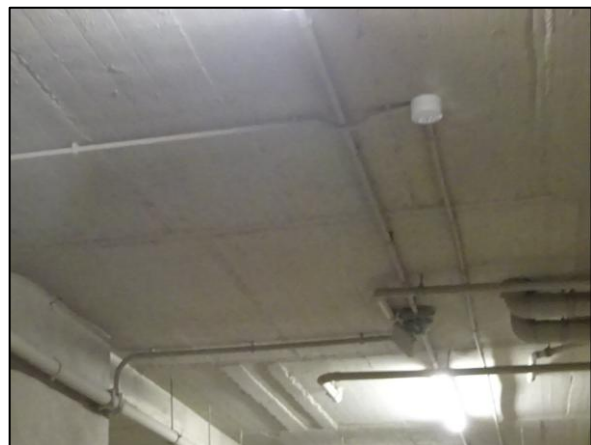
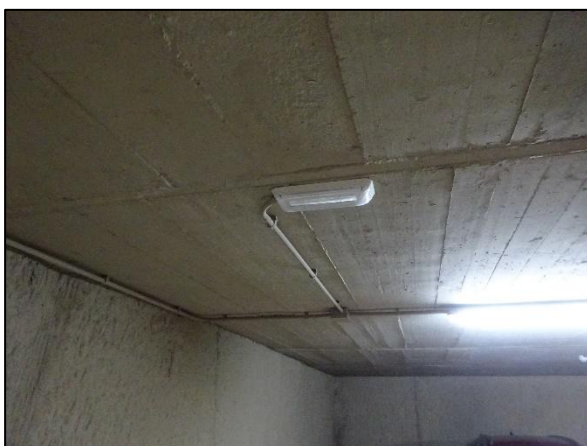
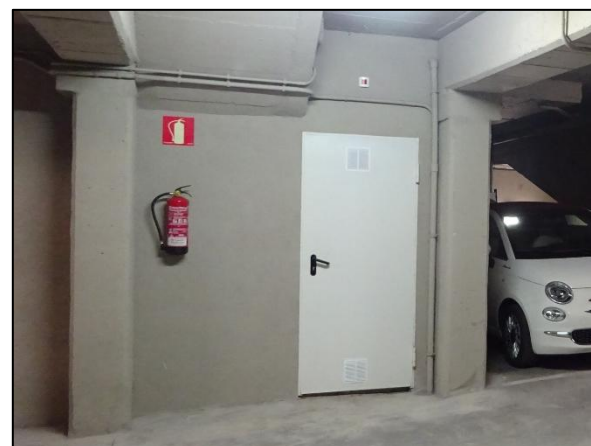
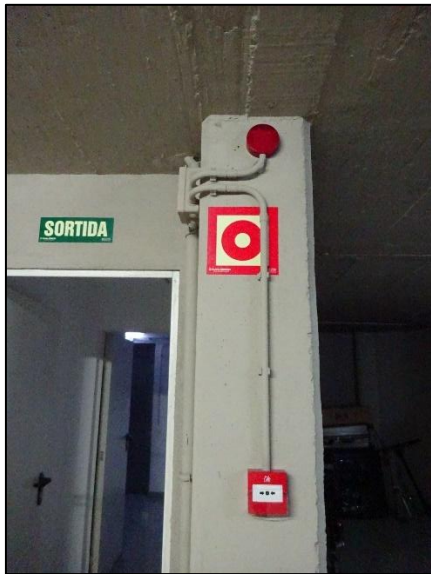
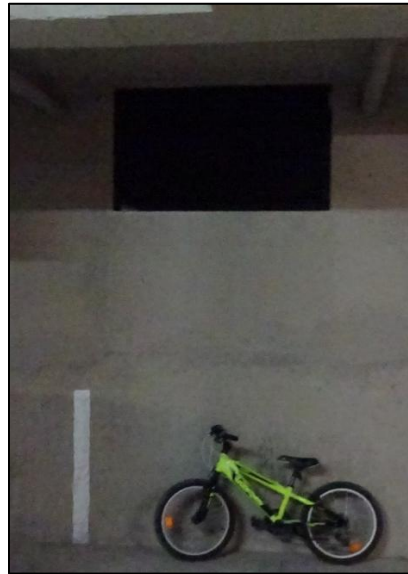
Se inspeccionan las dos plantas sótano destinadas a aparcamiento y se comprueba que hay un sistema contra incendios con central instalada, iluminación de emergencia y extintores. Sin embargo, no hay instalado un sistema de renovación de aire y tampoco existe ventilación natural con admisión y extracción. En el sótano 1 hay una reja de ventilación, de 130x80 cms. con salida al patio de isla. Se muestran los elementos descritos:

En un aparcamiento de vehículos de más de 100 m², como el que nos ocupa, tiene que existir un sistema de renovación de aire para evitar la acumulación de gases contaminantes, según exigencias del C.T.E en su documento básico DB-HS3. La reja instalada en el sótano 1 es insuficiente. Se desconoce por qué no se montó este sistema, aunque a la vista del proyecto de ejecución consultado, éste no lo contemplaba.

Se requerirán trabajos de derribo para la formación de los pasos al patio de isla, intervención de albañilería e impermeabilización de estas zonas, y también de especialistas en altura para la disposición y fijación de los conductos verticales.

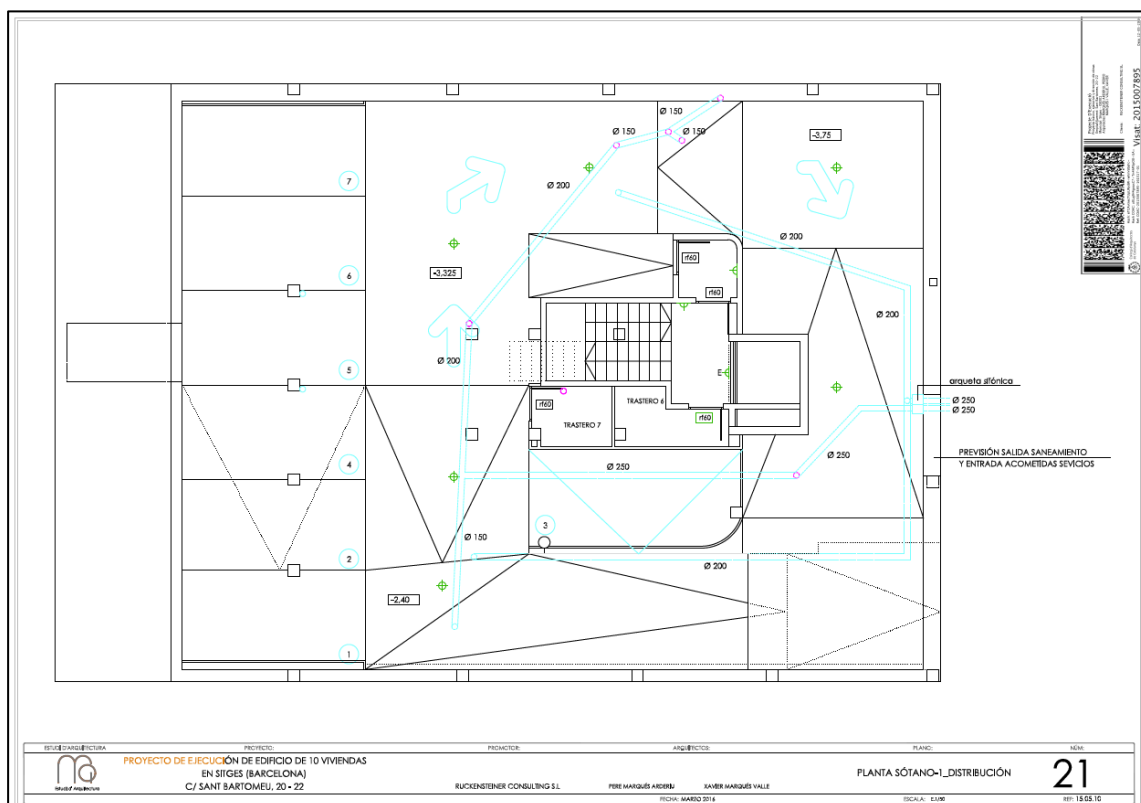
Lo que preveía el proyecto de ejecución es lo que se muestra en la siguiente imagen de un plano de la planta sótano 1.

Sin embargo, el primer tramo de rampa, arrancando en el sótano 1, se ha reducido en dimensión y en consecuencia el tramo más largo tiene mayor pendiente que la prevista y supera el 20%. En la siguiente fotografía se enmarca en azul la zona donde estaba previsto el primer tramo de pendiente que en la realidad ejecutada se ha eliminado y es plano.

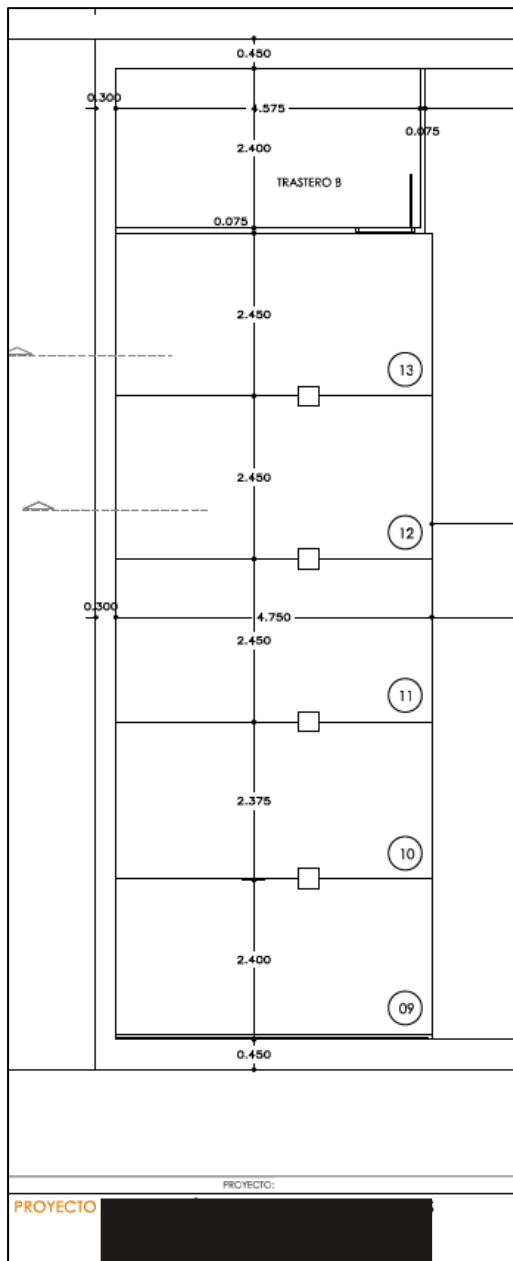
Se comprueban las dimensiones de las plazas de aparcamiento del Sótano 1 que se encuentran dispuestas en batería, que es sobre las que se reclaman incumplimientos. Las nº1, 2, 4, 5, 6 y 7. En un recorte de un plano del proyecto ejecutivo se muestran a continuación:

En cuanto a la longitud, en lugar de hacer 4,75 metros hacen 4 metros. Sin embargo, en el plano del proyecto ejecutivo, que se muestra en el apartado de descripción, se preveía la medida normativa de 4,75 metros. Se ha comprobado la realidad física del aparcamiento y se corresponde con la prevista en el proyecto ejecutivo. Así, se determina que la línea exterior que delimita estas plazas de aparcamiento se ha marcado a 4 metros de profundidad en lugar de a 4,75 metros.

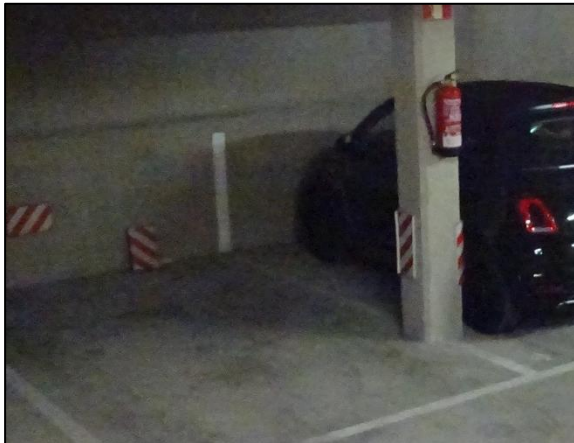
Si comparamos, a través de las siguientes fotografías y el plano del proyecto ejecutivo, podemos ver que la distancia de la línea exterior a los pilares es muy corta en comparación con la que puede verse en el plano. Por tanto, desplazando esa línea 75 cms. conseguiremos la medida normativa.

En cuanto al ancho de las plazas, todas cumplen el mínimo excepto la nº1. Podría ampliarse ese ancho hasta 8 cms. reduciendo al mínimo la plaza nº2. Sin embargo, el edificio que nos ocupa es de 10 viviendas y hay 14 plazas de aparcamiento, cuando la normativa urbanística exige una sola plaza de aparcamiento por vivienda.

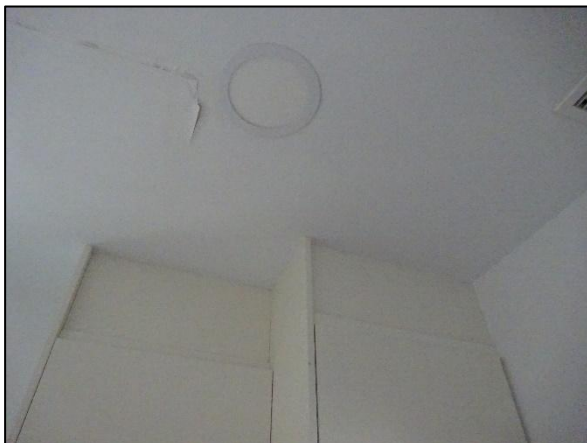
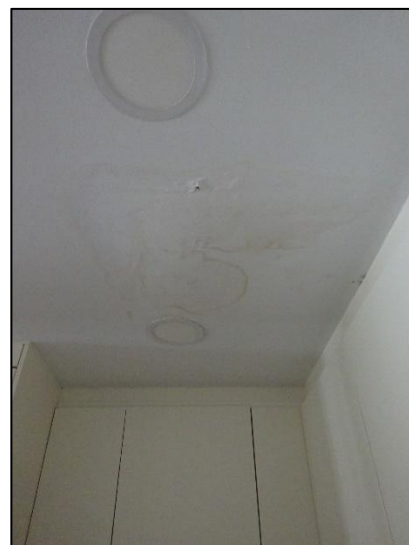
1º4ª.- Mancha en el falso techo de la cocina. El usuario manifiesta que cuando llueve muy fuerte le aparece la mancha de humedad.

Se muestran las del Bajos 2ª y 2º2ª, atendiendo a que la del 1º4ª no es visible en las fotografías.

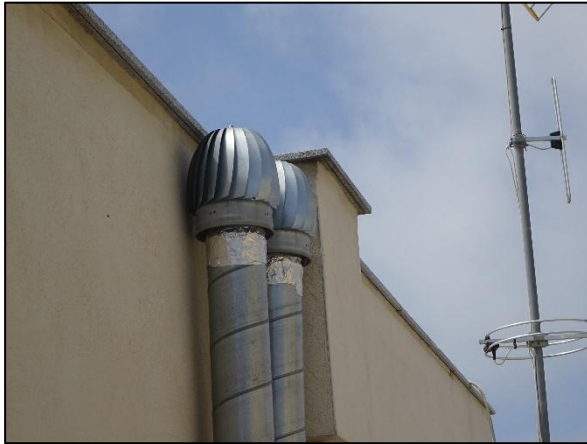
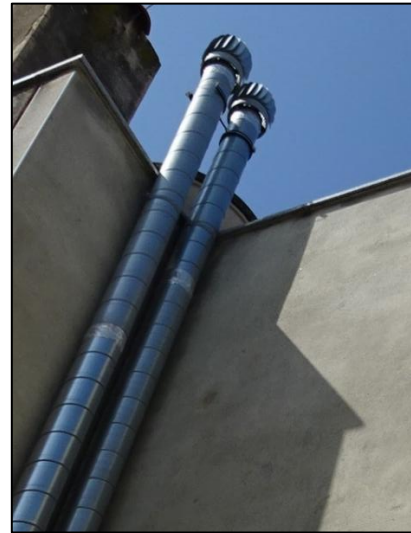
Se ha comprobado la tipología de conducto de extracción de humos y sombreretes instalados y se trata de conductos de chapa, comúnmente utilizados, y sombreretes giratorios fabricados específicamente para este fin.

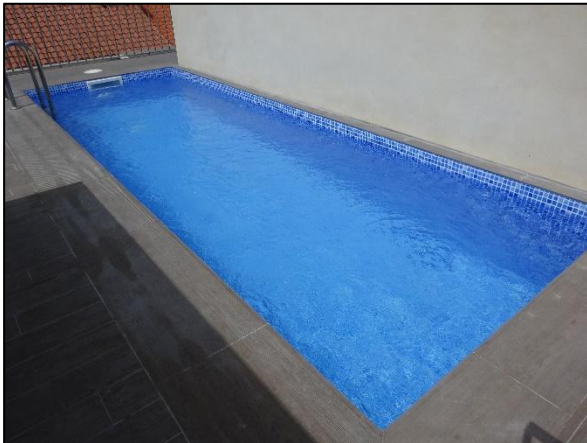
Se ha comprobado que en el vaso de la piscina se han realizado actuaciones consistentes en:

- Colocación de un LINER en el vaso de la piscina. Se trata de una lámina específica para piscinas, que ofrece estanqueidad y tiene un acabado para dejar visto.

De esta manera, se han solucionado los problemas de filtraciones y también se evitan los trabajos de mantenimiento relacionados con el rejuntado y reposición de piezas de gresite.

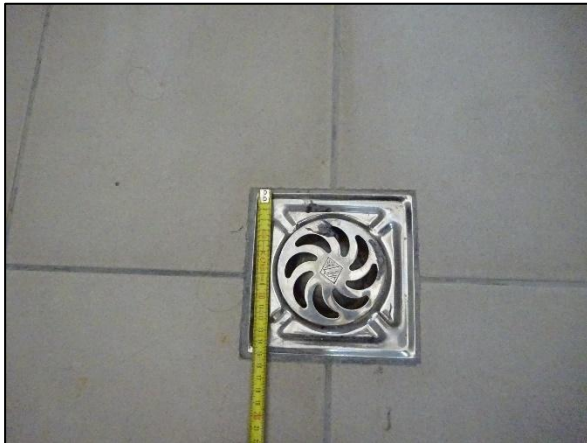
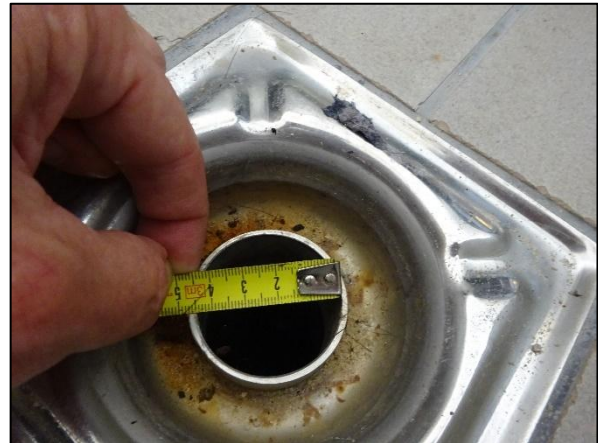
Se inspeccionan los patios interiores, con acceso directo desde viviendas particulares, y se realiza la toma de medición de la superficie en planta y diámetro de los sumideros. Esta última comprobación se realiza en el patio Patio 1, atendiendo a que no se ha facilitado el acceso al Patio 2.

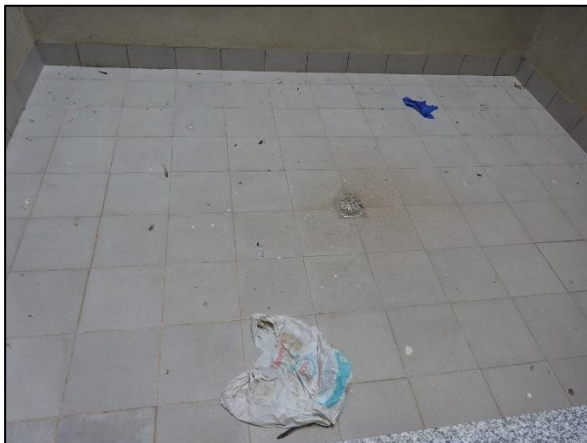
El sumidero del Patio 1 estaba en buenas condiciones de mantenimiento mientras que el sumidero del Patio 2 estaba totalmente taponado. La suciedad acumulada en el patio y el estado general pone de manifiesto el nulo mantenimiento que se está dando al patio. Se muestran fotografías a continuación:

A la vista del estado en que se encuentra el sumidero del Patio 2, es evidente que existen problemas de desagüo y que el agua se introducirá en la vivienda que tiene el acceso directo.

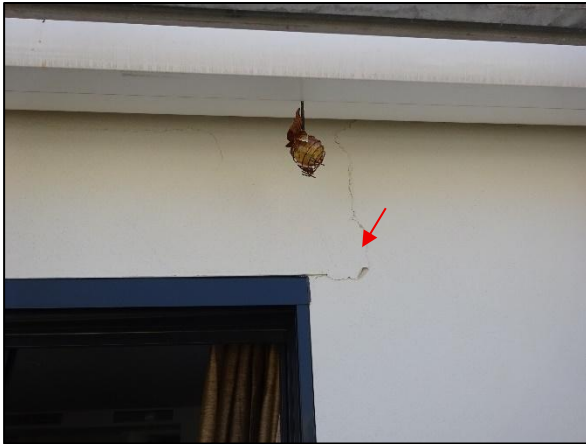
- A cada extremo del dintel de la abertura de fachada en Ático 2.
- Varias visuras horizontales en la zona de antepecho de la cubierta. Tanto en el tramo sobre el Ático 1 como del Ático 2.

El origen del desconchón se atribuye a un defecto de adherencia combinado con los movimientos de flexión propios del forjado. Las fisuras del plano de fachada son como consecuencia de movimientos de dilatación-contracción y del normal asentamiento del conjunto edificado. En cuanto a las fisuras del antepecho de cubierta son consecuencia de los esfuerzos provocados por la dilatación de la cubierta.

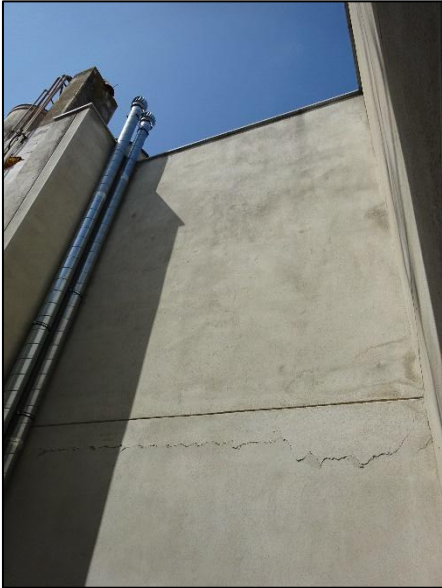
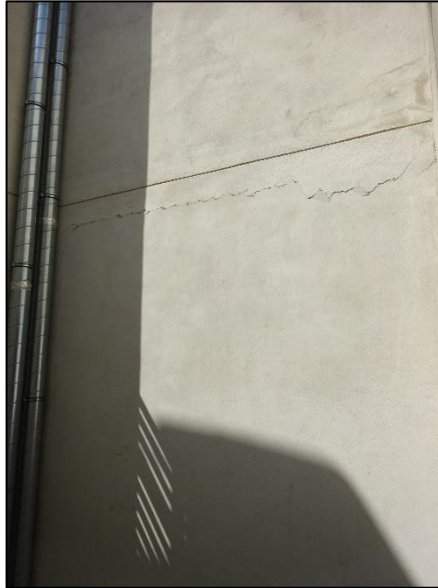
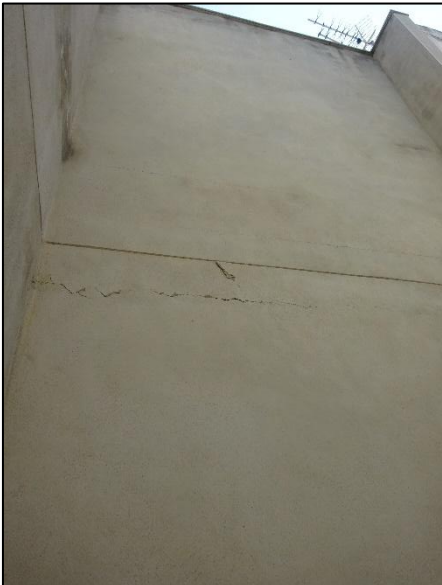
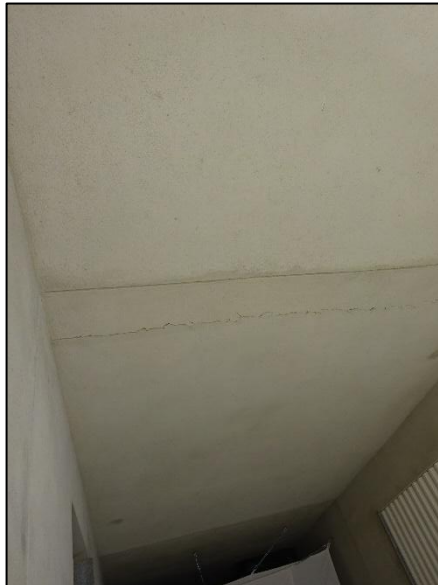
En el Patio 1 hay fisuras verticales y horizontales en el revoco de revestimiento. Se muestran fotografías representativas a continuación:

Las fisuras del revestimiento del Patio 1 se atribuyen a varias concausas, como son la incompatibilidad de deformación de los materiales (fisura en la junta entre las paredes cerámicas y los forjados de hormigón), movimientos de asentamiento y

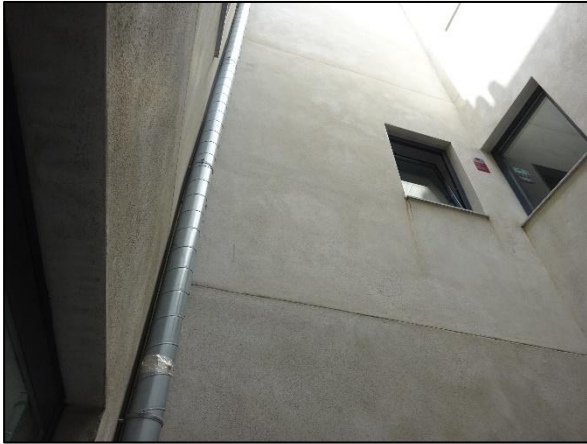
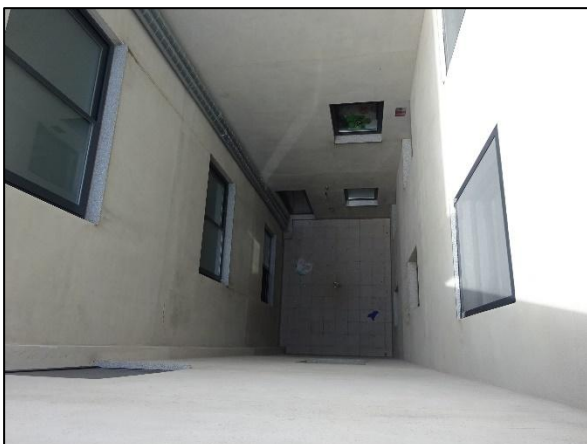
En el Patio 2 no hay ninguna afectación, según puede verse en las siguientes fotografías tomadas el día de la visita:

En cuanto al Patio 2, se ha demostrado que no hay daños por lo que no procede intervenir. La actuación reclamada, de repicado, nueva formación de revoco y pintura, que además el Sr. █████ lo hace sobre el 66% del total de la superficie, es innecesaria y por lo tanto debe desestimarse.

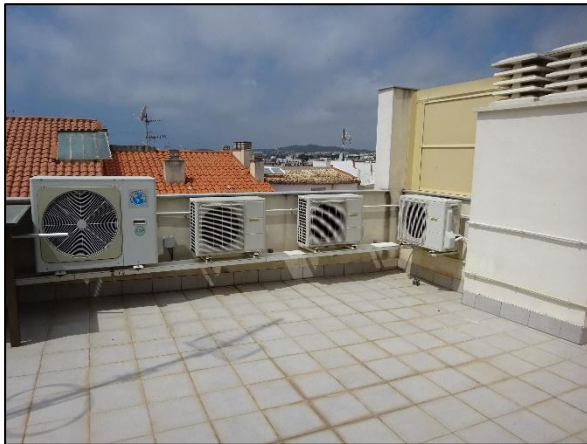
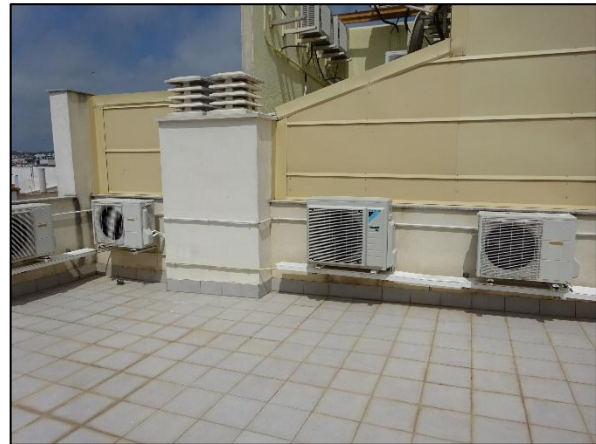
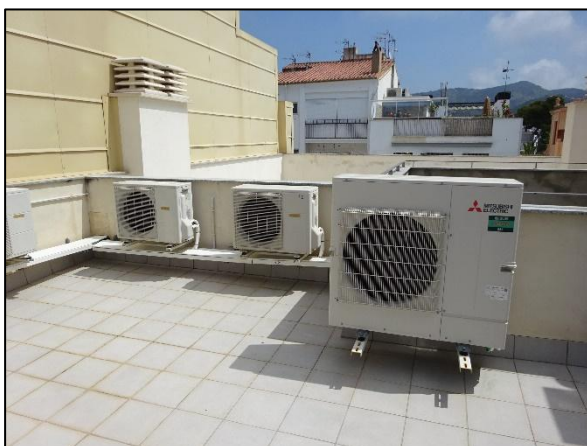
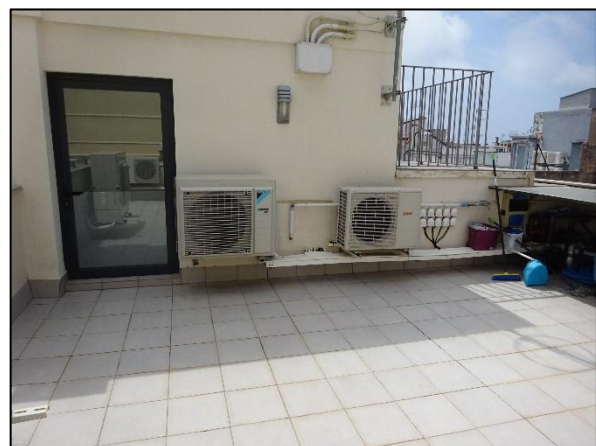
- 7 equipos de aerotermia son los originales.
- 3 maquinarias interior / exterior de la aerotermia se han sustituido.
- Se ha añadido un equipo de A/C en el ático 2º (unidad exterior complementaria), según indicó el mismo propietario, aprovechando los conductos de aire del equipo de aerotermia original.

En el 2º2ª y 2º1ª hay nuevos equipos marca Daikin.
En el 1º1ª hay un equipo marca Mundoclima.

No se propone ninguna actuación porque no se justifica por la Comunidad de Propietarios ningún defecto en ninguno de los sistemas de aerotermia. Además, hay

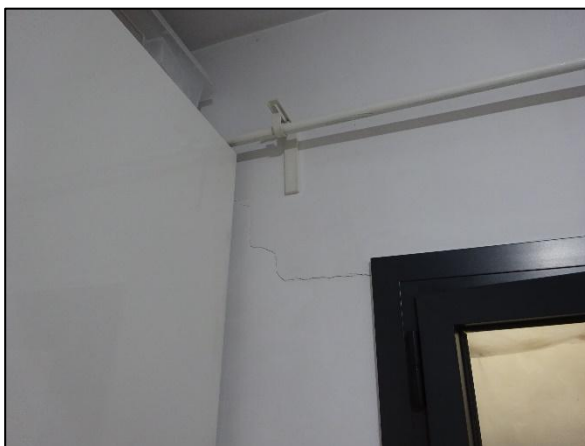
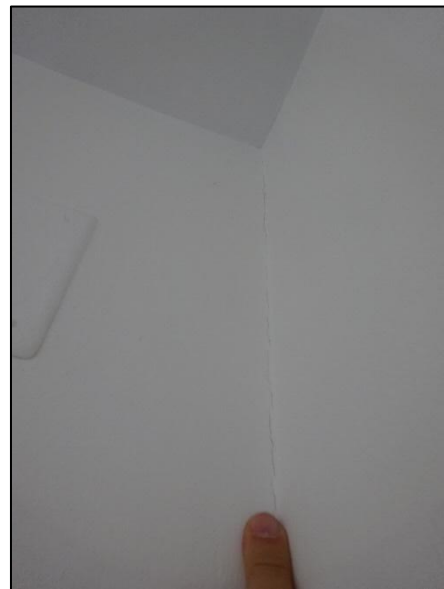
Una fisura detrás de la puerta de entrada.

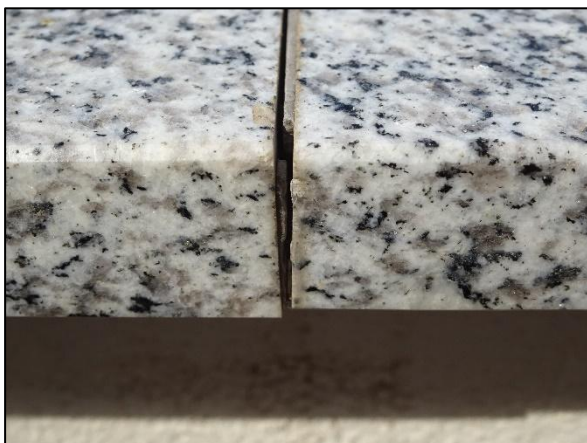
Efectivamente se comprueba que hay material de rejuntado faltante entre piezas de remate de muretes y losetas cerámicas del alero de remate de la fachada principal.

No existe ningún defecto constructivo en el material de rejuntado de las piezas de granito de remate de los antepechos de las terrazas de los áticos. Tampoco en el rejuntado de las piezas cerámicas de remate superior del alero de remate de la fachada principal. Como puede verse en las fotografías aportadas, se han desprendido algunos tramos y se ha degradado ligeramente en otros, dentro de lo normal, pues los materiales de rejuntado se degradan con el paso del tiempo, pues están expuestos a la intemperie, soleamiento (dilatación/contracción), lavado por efecto del agua, etc.

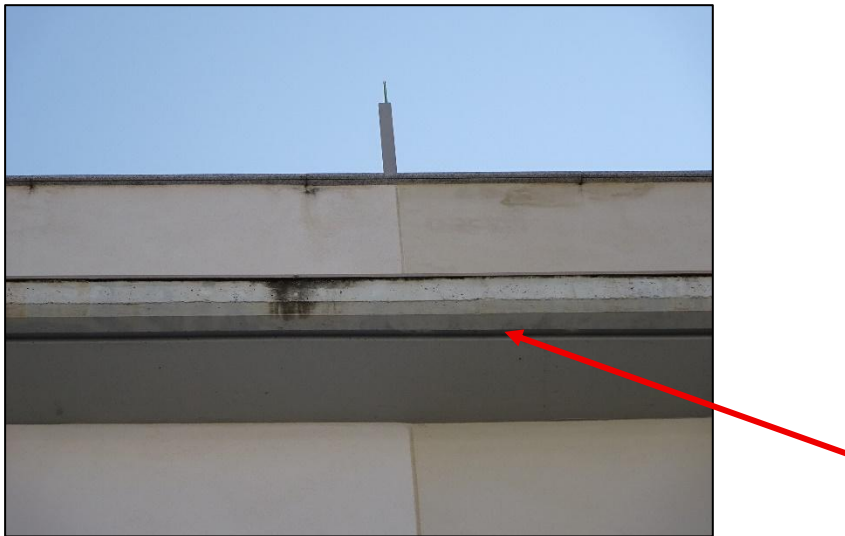
En cuanto a los chorretones que se reclaman, no es exigible pues solamente afectan al acabado como consecuencia de falta de limpieza, rejuntado y en general, lo que conocemos como MANTENIMIENTO RUTINARIO. Véase en la siguiente fotografía que bajo el alero existe un goterón (indicado con una flecha) para evitar que el agua pueda llegar a la fachada, según exige el Código Técnico de la Edificación. Por tanto, se está dando respuesta a la normativa de aplicación.

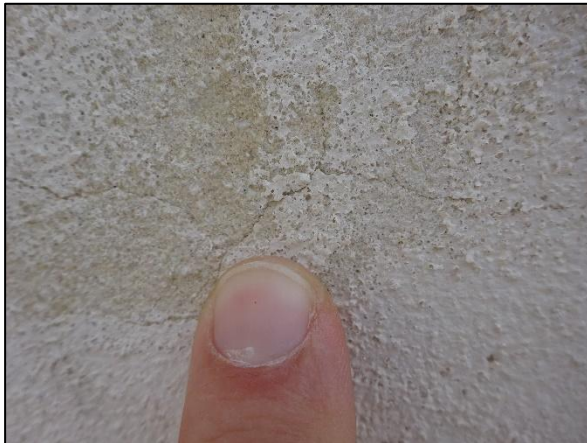
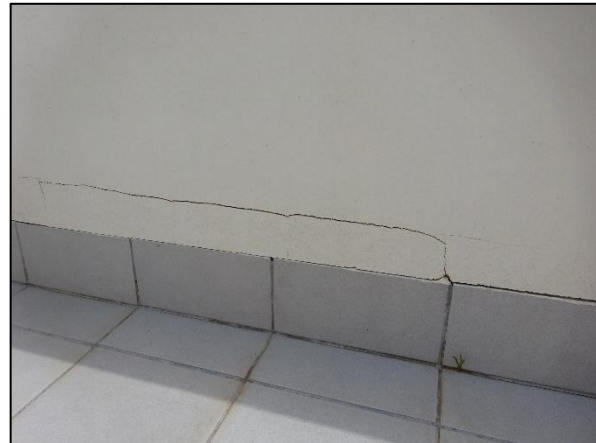
- Fisuración en las partes bajas de las paredes, sobre la horizontal donde debe remontar la lámina impermeable de la cubierta.
- Fisuración en la zona de transición entre las paredes y los pavimentos recrecidos.
- Degradación de la pintura en determinadas zonas del antepecho de la fachada posterior.

Las fisuras que se manifiestan sobre el zócalo se producen porque en esa zona existe una transición entre la pared cerámica/bloque que hace de soporte del revoco y la remonta de la lámina impermeable de la cubierta. Soportes diferentes con coeficientes de dilatación diferentes provocan que el mortero de revoco se fisure. Probablemente no se ha tratado con imprimación previa y/o con malla de refuerzo suficiente para evitar esa fisuración que se manifiesta cuando no se trata de esta manera.

- Repicado de las fisuras sobre los zócalos, en un ancho de 10 cms., aplicación de imprimación adherente y nuevo revoco con incorporación de malla de refuerzo. Estas actuaciones también se harán en zonas puntuales con fisuras, como son los emplazamientos que pueden verse en las fotografías aportadas en el dictamen de la demandante.
- Repicado de la totalidad del revoco (alto 40 cms.) en la franja horizontal del recrecido para acceso a la piscina. Nuevo revoco según se ha expuesto en el anterior punto.
- Cepillado del revoco del antepecho de la fachada posterior para eliminar las degradaciones y obtener una superficie apta para ser pintada.

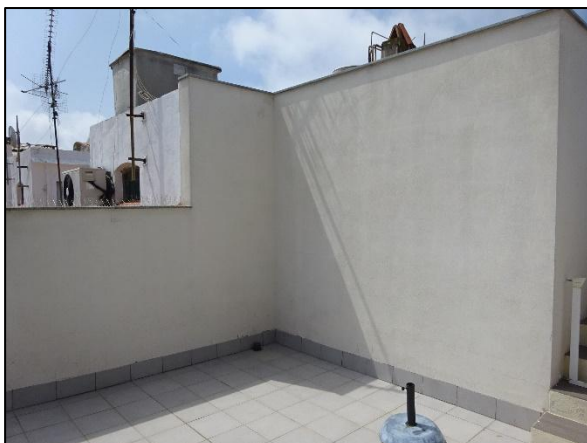
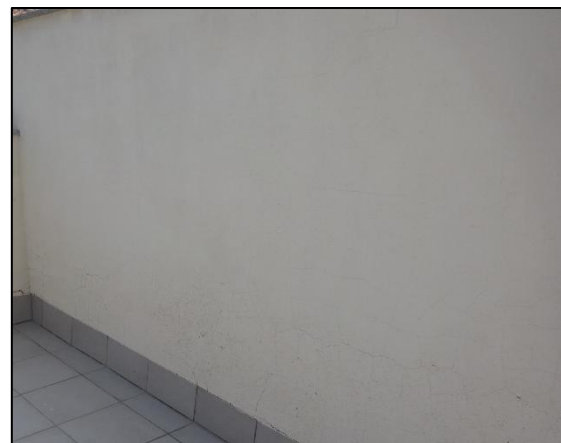
Que existan las afectaciones mostradas no quiere decir que se den en todos los paramentos, según puede verse en el buen estado de los que se muestran en las siguientes fotografías:

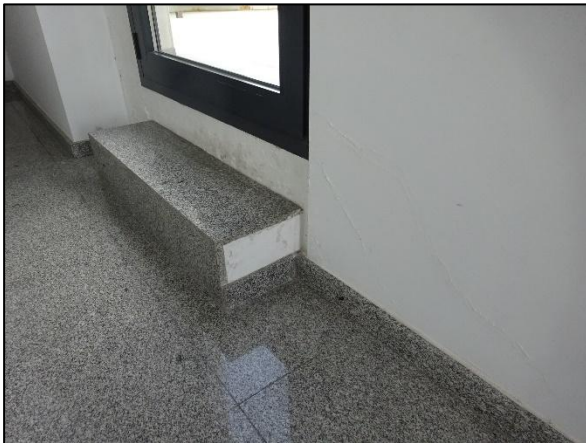
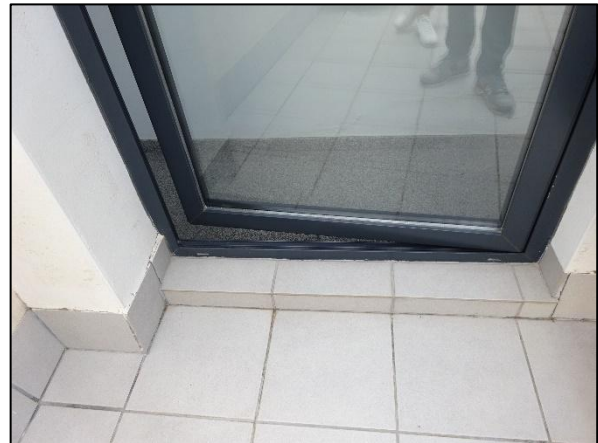
En el casetón de la escalera solamente se han detectado afectaciones por humedad (diferentes a las que deberían tener relación con la piscina tratadas en el apartado correspondiente) en las dos localizaciones que se muestran en las fotografías aportadas en el informe de la demandante. Bajo la puerta de salida a la zona de cubierta donde se emplazan las unidades exteriores de climatización, y junto a la única ventana existente en ese casetón de cubierta.

Puerta salida a zona máquinas climatización (vista interior y exterior).

Las afectaciones por humedad son consecuencia de un defecto en el sellado de los marcos de las carpinterías. Concretamente en las escuadras inferiores (encuentro montante con travesaño), según se muestra en la siguiente fotografía:

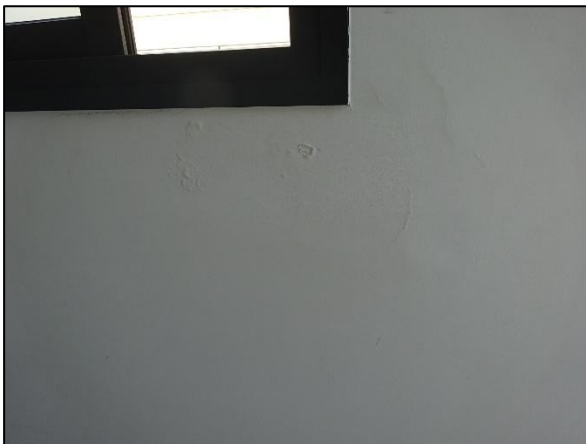
Afectación junto a ventana casetón escalera.

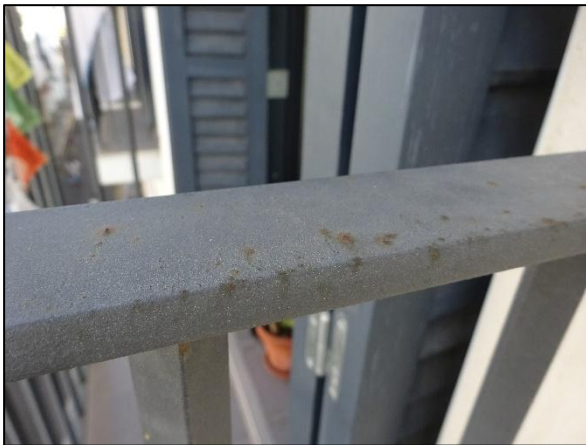
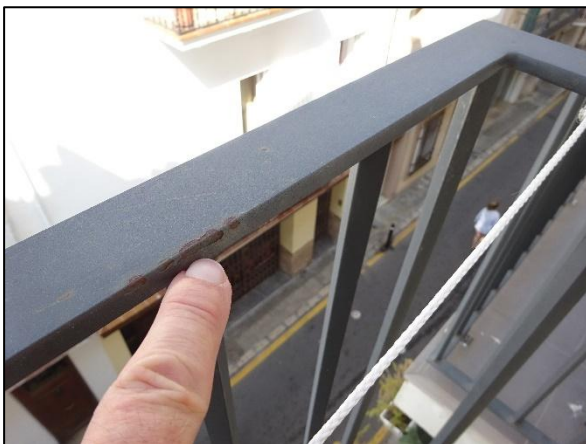
Se comprueba que en los elementos de acero esmaltado hay pequeños puntos de oxidación. Se trata de las barandas de los balcones y la chapa horizontal de fachada instalada a modo de ocultación de las instalaciones públicas que por esta circulan.

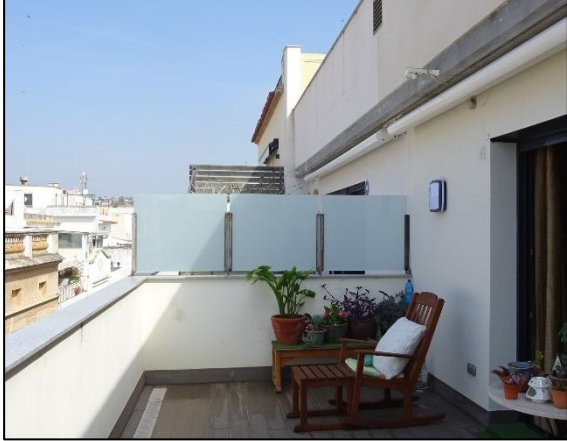
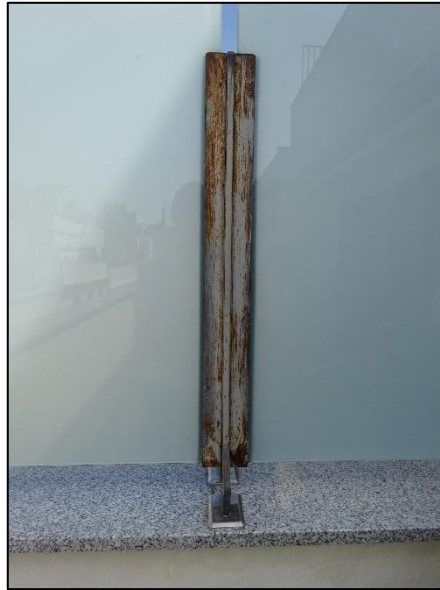
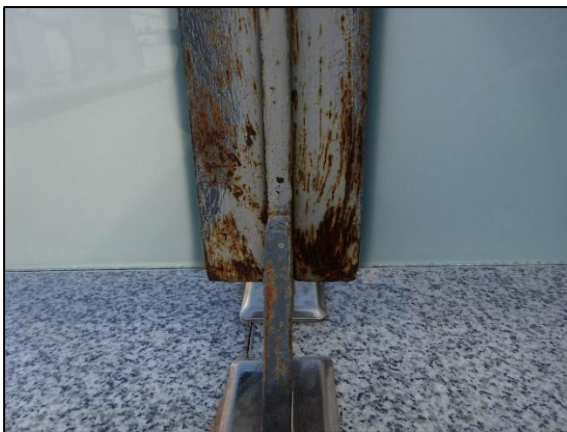
Sobre la pared divisoria entre las terrazas de las viviendas de la planta ático hay un tramo vidriado con soportes metálicos que no tienen ningún tipo de pintura antioxidante ni esmalte de acabado.

Se desconoce si esta divisoria suplementaria al murete fue instalada en origen, dentro del proceso constructivo, porque resulta extraño que todos los elementos metálicos se trataran adecuadamente excepto este, que además es un añadido al murete de obra entre terrazas, que per se ya ofrecía división e independencia a las dos terrazas.
